VR7BAHNSXRE063548 Şasi Numaralı Aracın

## Oto Ekspertiz Raporu

11ACG568 | 25.08.2026 | No: 928065 | TSE: 34-HYB-21005

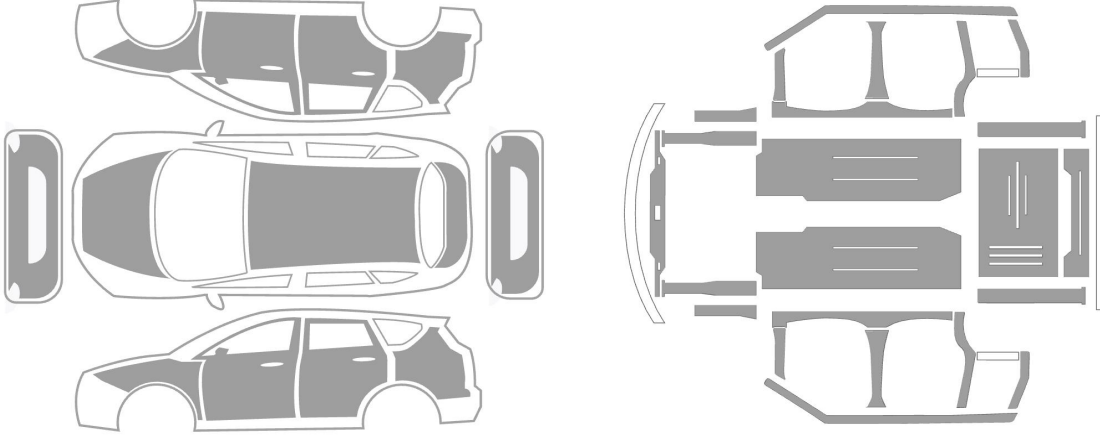
| Kaporta / Boya | Durumu | Mikron | Notlar |
|---|---|---|---|
| Tavan | ORİJİNAL | [110 - 140] | |
| Kaput | ORİJİNAL | [110 - 140] | Sökme, Takma Ayar İşlemi Var, |
| Sağ Arka Çamurluk | ORİJİNAL | [110 - 140] | Çizik Var, |
| Sağ Arka Kapı | ORİJİNAL | [110 - 140] | Ezik ve Gamzeler Var, Çizik Var, |
| Ön Tampon | ORİJİNAL | | Plastik, Karbon Ölçüm Yapılamadı, Çizik, Sürtme Var, |
| Arka Tampon | ORİJİNAL | | Plastik, Karbon Ölçüm Yapılamadı, Çizik, Sürtme Var, |

**Detay:** ARAÇ YOĞUN KİRLİ BAKILDI , Aracın Muhtelif Yerlerinde Ezik ve Çizikler Var, PILASTİK DODİKLER ÇİZİK DEFORME ,
