VF1KCN7BF32642322 Şasi Numaralı Aracın

## Oto Ekspertiz Raporu

| Marka Model: | RENAULT KANGOO EXPRESS 1.5 DCI FAZ3 CONFORT MANUEL |

34TT4839 | 23.09.2026 | No: 963893 | TSE: 34-HYB-21005

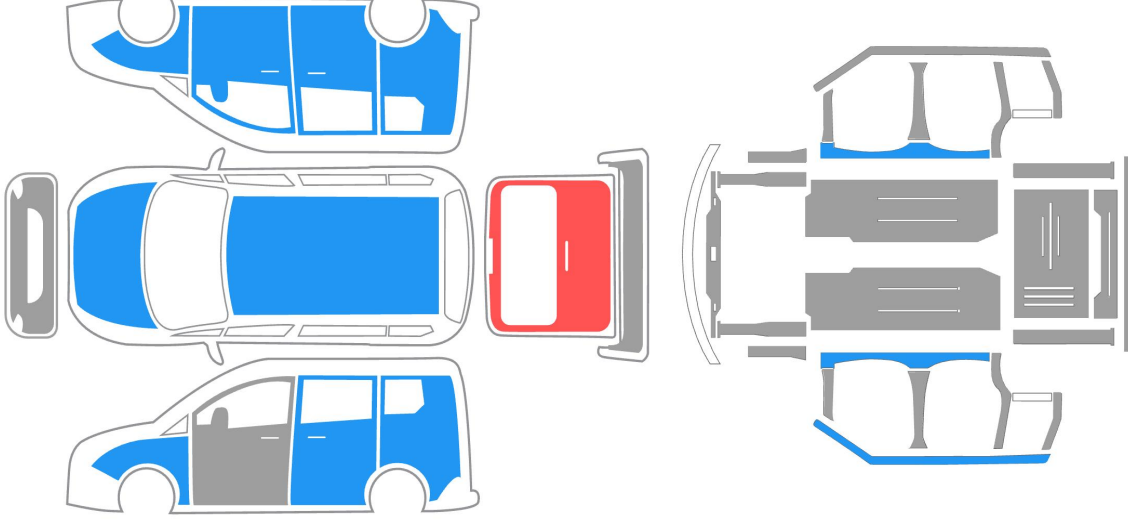
■ : Orijinal | ■ : Boyalı(12) | ■ : Lokal Boyalı(0) | ■ : Değişen(1)

| Kaporta / Boya | Durumu | Mikron | Notlar |
|---|---|---|---|
| Tavan | BOYALI | [110 - 1500] | Boyalı, İşlemli, |
| Kaput | BOYALI | [110 - 1500] | Boyalı, Sökme, Takma Ayar İşlemi Var, İşlemli, |
| Sol Ön Çamurluk | BOYALI | [110 - 1500] | Ayar Yapılmış, Boyalı, İşlemli, |
| Sol Ön Kapı | ORIJİNAL | [110 - 140] | Ezik ve Gamzeler Var, Hasar Var, |
| Sol Arka Kapı | BOYALI | [110 - 1500] | Boyalı, İşlemli, |
| Sol Arka Çamurluk | BOYALI | [110 - 1500] | Boyalı, İşlemli, |
| Bagaj | DEĞİŞEN | [110 - 1500] | Değişen, |
| Sağ Arka Çamurluk | BOYALI | [110 - 1500] | Boyalı, Vernik Deformasyonu Var, |
| Sağ Arka Kapı | BOYALI | [110 - 1500] | Boyalı, Sökme, Takma Ayar İşlemi Var, İşlemli, |
| Sağ Ön Kapı | BOYALI | [110 - 1500] | Boyalı, |
| Sağ Ön Çamurluk | BOYALI | [110 - 1500] | Ayar Yapılmış, Boyalı, İşlemli, |
| Ön Tampon | ORIJİNAL | | Kırık, Çatlak Var, Plastik, Karbon Ölçüm Yapılamadı, Yerine Oturmamış, Çizik, Sürtme Var, |
| Arka Tampon | ORIJİNAL | | Kırık, Çatlak Var, Plastik, Karbon Ölçüm Yapılamadı, Yerine Oturmamış, Çizik, Sürtme Var, |

**Detay:** ALT TABAN NOKTASAL PASLANMALAR ÇÜRÜMELER MEVCUT , Aracın Muhtelif Yerlerinde Ezik ve Çizikler Var, BOYA SOYULMALARI BOYA DESEN BOZULMALARI MEVCUT ,
