UU1B5220865691355 Şasi Numaralı Aracın

## Oto Ekspertiz Raporu

| Marka Model: | DACIA SANDERO |

34DDF112 | 05.10.2026 | No: 976944 | TSE: 34-HYB-21005

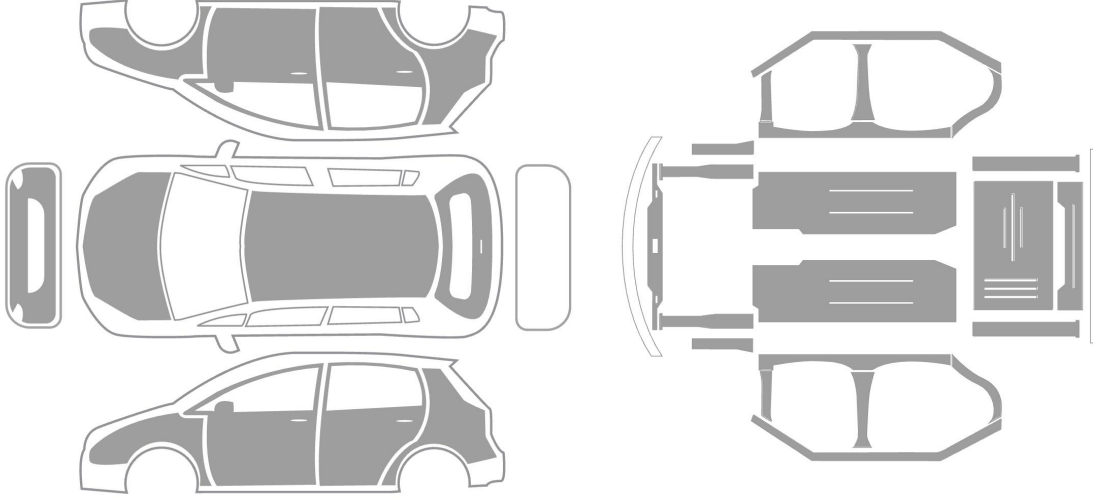
| Kaporta / Boya | Durumu | Mikron | Notlar |
|---|---|---|---|
| Sol Arka Kapı | ORIJINAL | [90 - 120] | Çizik Var, |
| Sağ Arka Kapı | ORIJINAL | [90 - 120] | Çizik Var, |
| Sağ Ön Kapı | ORIJINAL | [90 - 120] | Ayar Yapılmış, Ezik ve Gamzeler Var, |
| Ön Tampon | ORIJINAL | | Yerine Oturmamış, Çizik, Sürtme Var, |

Detay: ARAÇ KİRLİ BAKILDI , ARAÇTA MUHTELİF EZİK ÇİZİK VE GÖÇÜKLER MEVCUT,
