KMHCU41UBEU645751 Şasi Numaralı Aracın

## Oto Ekspertiz Raporu

| Müşteri | R*****R | Telefon: | 541*****143 | Tarih: | 04.09.2026 | Rapor No: | 940274-00166 |

| Marka Model: | HYUNDAI ACCENT 1.6 ADMİRE OTOMATİK |

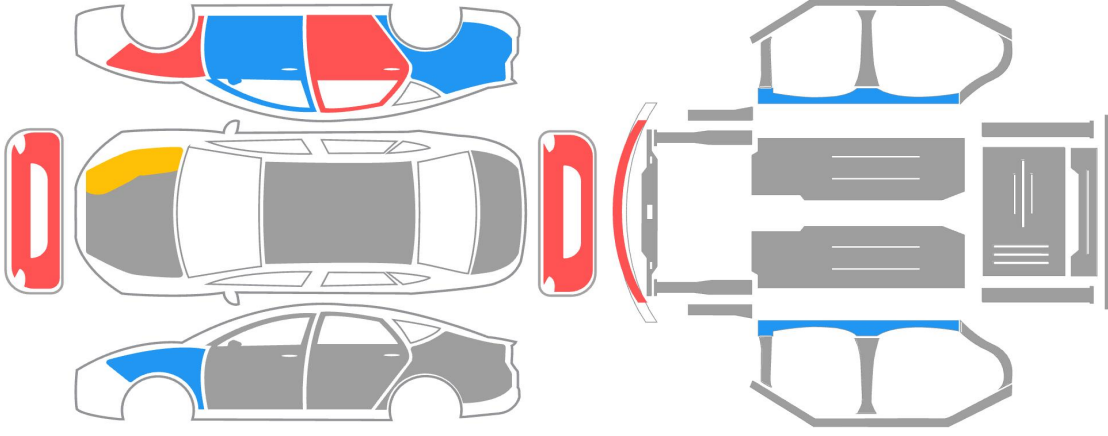
■ : Orijinal | ■ : Boyalı(5) | ■ : Lokal Boyalı(1) | ■ : Değişen(5)

| Tavan | ORIJİNAL | [90 - 110] | Ezik ve Gamzeler Var, Kimyasal Deformasyon Var, |
| Kaput | LOKAL B. | [90 - 220] | Ezik ve Gamzeler Var, Kimyasal Deformasyon Var, |
| Sol Ön Çamurluk | BOYALI | [90 - 900] | Ayar Yapılmış, Boyalı, İşlemli, |
| Sol Ön Kapı | ORIJİNAL | [90 - 110] | Hasar Var, Rötüş Var, |
| Sağ Arka Çamurluk | BOYALI | [90 - 1500] | Boyalı, Hasar Var, İşlemli, |
| Sağ Arka Kapı | DEĞİŞEN | [90 - 600] | Değişen, Hasar Var, |
| Sağ Ön Kapı | BOYALI | [90 - 1500] | Boyalı, Sökme, Takma Ayar İşlemi Var, İşlemli, |
| Sağ Ön Çamurluk | DEĞİŞEN | [90 - 400] | Değişen, |
| Ön Tampon | DEĞİŞEN | | Değişen, Plastik, Karbon Ölçüm Yapılamadı, Yerine Oturmamış, Çizik, Sürtme Var, |
| Arka Tampon | DEĞİŞEN | | Değişen, Kırık, Çatlak Var, Plastik, Karbon Ölçüm Yapılamadı, Yerine Oturmamış, Çizik, Sürtme Var, |

Detay: Aracın Muhtelif Yerlerinde Ezik ve Çizikler Var, KUŞ PİSLİĞİ BOYA DESEN BOZULMALARI MEVCUT ,
