VSSZZZ6LZ8R050378 Şasi Numaralı Aracın

## Oto Ekspertiz Raporu

Marka Model: SEAT İBİZA 1.4 16V COPA MANUEL

34EH9465 | 28.07.2026 | No: 897979 | TSE: 34-HYB-21005

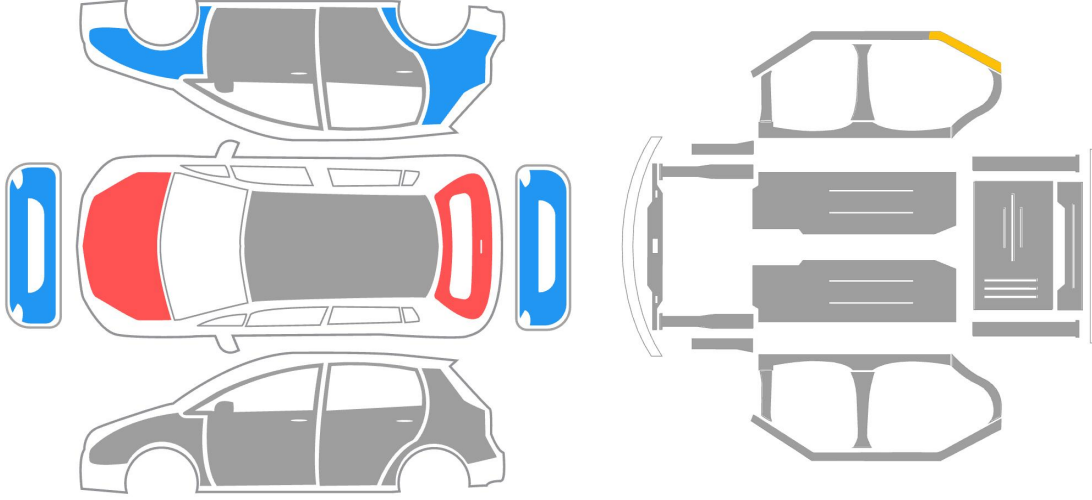
■ : Orijinal | ■ : Boyalı(4) | ■ : Lokal Boyalı(1) | ■ : Değişen(2)

| Kaporta / Boya | Durumu | Mikron | Notlar |
|---|---|---|---|
| Tavan | ORİJİNAL | [90 - 110] | Ezik ve Gamzeler Var, Kimyasal Deformasyon Var, Çizik Var, |
| Kaput | DEĞİŞEN | [90 - 200] | Değişen, Ezik ve Gamzeler Var, Güneş Yanığı Var, Kimyasal Deformasyon Var, Vernik Deformasyonu Var, Çizik Var, |
| Sol Ön Çamurluk | ORİJİNAL | [90 - 110] | Ayar Yapılmış, Ezik ve Gamzeler Var, Hasar Var, |
| Sol Arka Çamurluk | ORİJİNAL | [90 - 110] | Hasar Var, Çizik Var, |
| Bagaj | DEĞİŞEN | [90 - 1500] | Değişen, Güneş Yanığı Var, Kimyasal Deformasyon Var, Vernik Deformasyonu Var, |
| Sağ Arka Çamurluk | BOYALI | [90 - 1500] | Boyalı, İşlemli, |
| Sağ Ön Kapı | ORİJİNAL | [90 - 110] | Ezik ve Gamzeler Var, Hasar Var, Rötüş Var, Çizik Var, |
| Sağ Ön Çamurluk | BOYALI | [90 - 900] | Ayar Yapılmış, Boyalı, Ezik ve Gamzeler Var, Çizik Var, İşlemli, |
| Ön Tampon | BOYALI | | Kırık, Çatlak Var, Plastik, Karbon Ölçüm Yapılamadı, Yerine Oturmamış, Çizik, Sürtme Var, |
| Arka Tampon | BOYALI | | Kırık, Çatlak Var, Plastik, Karbon Ölçüm Yapılamadı, Yerine Oturmamış, Çizik, Sürtme Var, |

Detay: ARAÇ YOĞUN KİRLİ BAKILDI , Aracın Muhtelif Yerlerinde Ezik ve Çizikler Var, KUŞ PİSLİĞİ BOYA DESEN BOZULMALARI MEVCUT ,
