VF1BB0C0F18268585 Şasi Numaralı Aracın

## Oto Ekspertiz Raporu

| Müşteri | R*****R | Telefon: | 541*****143 | Tarih: | 08.10.2026 | Rapor No: | 980716-00166 |

| Marka Model: | RENAULT CLIO 1.4 RT KLİMALI |

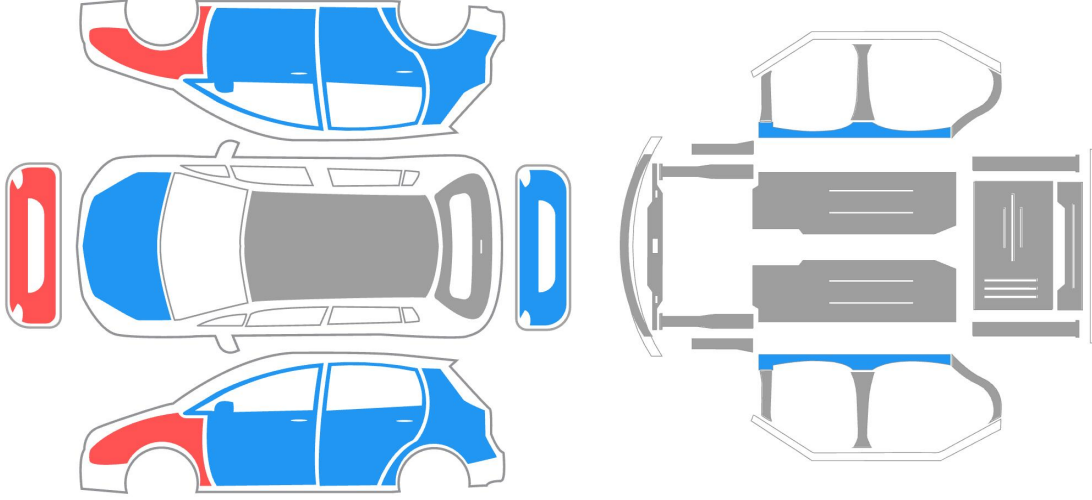
■ : Orijinal | ■ : Boyalı(10) | ■ : Lokal Boyalı(0) | ■ : Değişen(3)

| Tavan | ORİJİNAL | [90 - 110] | Güneş Yanığı Var, Kimyasal Deformasyon Var, Vernik Deformasyonu Var, |
| Kaput | BOYALI | [90 - 1000] | Boyalı, Güneş Yanığı Var, Kimyasal Deformasyon Var, Vernik Deformasyonu Var, İşlemli, |
| Sol Ön Çamurluk | DEĞİŞEN | [30 - 30] | Değişen, Plastik, Karbon Ölçüm Yapılamadı, Vernik Deformasyonu Var, Çizik Var, |
| Sol Ön Kapı | BOYALI | [90 - 1000] | Boyalı, İşlemli, |
| Sol Arka Kapı | BOYALI | [90 - 1000] | Boyalı, İşlemli, |
| Sol Arka Çamurluk | BOYALI | [90 - 1000] | Boyalı, İşlemli, |
| Bagaj | ORİJİNAL | [90 - 110] | Çizik Var, |
| Sağ Arka Çamurluk | BOYALI | [90 - 1000] | Boyalı, Hasar Var, İşlemli, |
| Sağ Arka Kapı | BOYALI | [90 - 1000] | Boyalı, İşlemli, |
| Sağ Ön Kapı | BOYALI | [90 - 1000] | Boyalı, İşlemli, |
| Sağ Ön Çamurluk | DEĞİŞEN | [30 - 30] | Değişen, Hasar Var, Plastik, Karbon Ölçüm Yapılamadı, |
| Ön Tampon | DEĞİŞEN | | Değişen, Kırık, Çatlak Var, Plastik, Karbon Ölçüm Yapılamadı, Yerine Oturmamış, Çizik, Sürtme Var, |
| Arka Tampon | BOYALI | | Plastik, Karbon Ölçüm Yapılamadı, Yerine Oturmamış, Çizik, Sürtme Var, |

**Detay:** ALT TABANDA NOKTASAL PASLANMALAR ÇÜRÜMELER MEVCUT , GÜNEŞ YANIĞI BOYA SOYULMALARI BOYA DESEN BOZULMALARI MEVCUT , MUHTELİF EZİK ÇİZİKLER MEVCUT ,
