WBA1C9108EP693345 Şasi Numaralı Aracın

## Oto Ekspertiz Raporu

| Plaka | 34RJ0044 |
| Marka Model: | BMW 1 SERİSİ 116D EFFICIENTDYNAMICS SPORT LINE MANUEL |

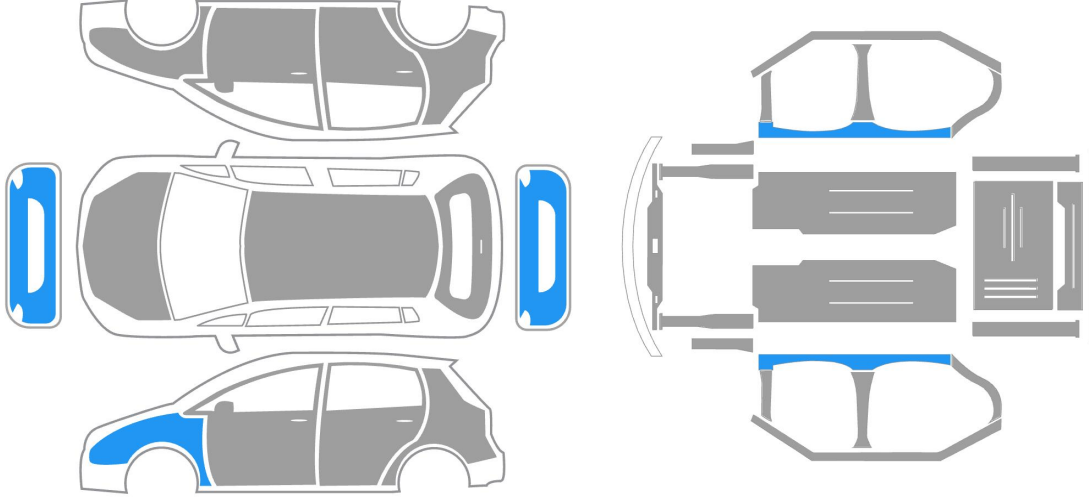
■ : Orijinal | ■ : Boyalı(5) | ■ : Lokal Boyalı(0) | ■ : Değişen(0)

| Sol Ön Çamurluk | BOYALI | [90 - 900] | Boyalı, |
| Sol Arka Çamurluk | ORİJİNAL | [90 - 110] | Hasar Var, Rötüş Var, |
| Ön Tampon | BOYALI | | Plastik, Karbon Ölçüm Yapılamadı, Yerine Oturmamış, Çizik, Sürtme Var, |
| Arka Tampon | BOYALI | | Kırık, Çatlak Var, Plastik, Karbon Ölçüm Yapılamadı, Yerine Oturmamış, Çizik, Sürtme Var, |

Detay: ARAÇ ISLAK VE KIRLI BAKILDI, MUHTELİF EZİK ÇİZİKLER VAR , SOL ARKA ÇAMURLUK ÇELİK RUŞ İŞLEMİ VAR,
