VF1RJA00270780134 Şasi Numaralı Aracın

## Oto Ekspertiz Raporu

| Plaka | 34GMG370 |
| Marka Model: | RENAULT CLIO 0.9 TCE JOY MANUEL |

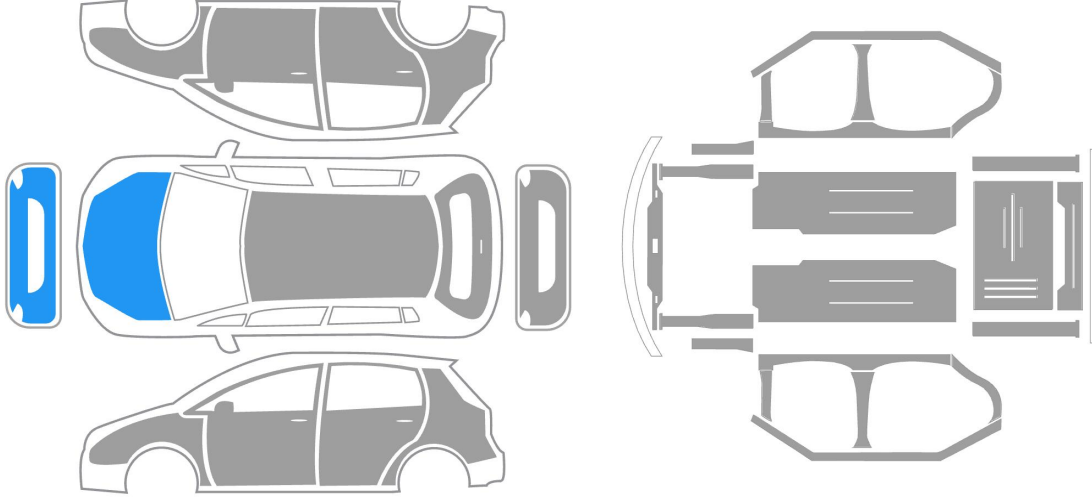
■ : Orijinal | ■ : Boyalı(2) | ■ : Lokal Boyalı(0) | ■ : Değişen(0)

| Kaporta / Boya | Durumu | Mikron | Notlar |
|---|---|---|---|
| Kaput | BOYALI | [110 - 900] | Boyalı, Sökme, Takma Ayar İşlemi Var, |
| Sol Ön Çamurluk | ORİJİNAL | [110 - 140] | Ayar Yapılmış, |
| Sol Arka Çamurluk | ORİJİNAL | [110 - 140] | Ezik ve Gamzeler Var, Çizik Var, |
| Sağ Ön Çamurluk | ORİJİNAL | [110 - 140] | Sökme, Takma Ayar İşlemi Var, |
| Ön Tampon | BOYALI | | Çizik, Sürtme Var, |
| Arka Tampon | ORİJİNAL | | Çizik, Sürtme Var, |

**Detay:** Aracın Muhtelif Yerlerinde Ezik ve Çizikler Var, SÖK TAK PARÇALAR ÇIKMA DEĞİŞEN OLARAK DEĞERLENDİRİLEBİLİR,
