VF1RJA00070566336 Şasi Numaralı Aracın

## Oto Ekspertiz Raporu

| Müşteri | R*****R | Telefon: | 541*****143 | Tarih: | 01.10.2026 | Rapor No: | 973383-00166 |

| Marka Model: | DACIA DUSTER 1.5 BLUEDCI 4X2 ESSENTIAL MANUEL |

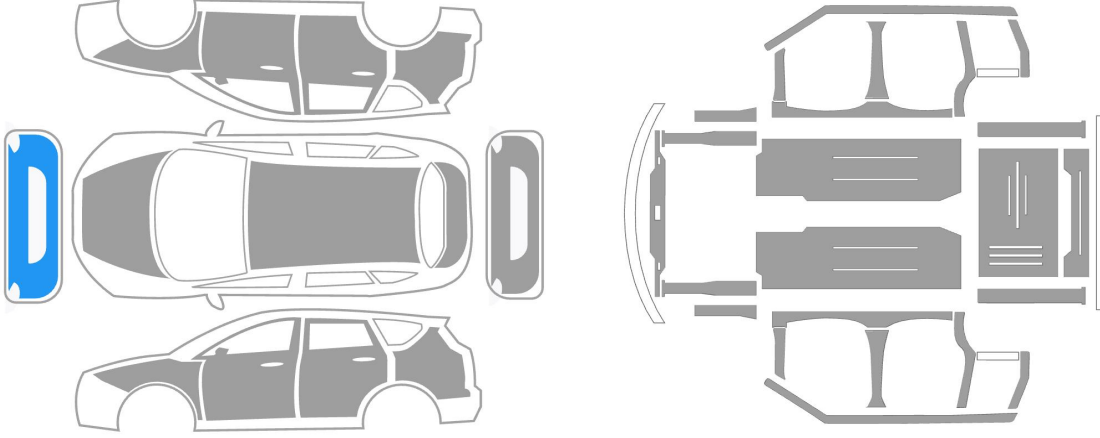
■ : Orijinal | ■ : Boyalı(1) | ■ : Lokal Boyalı(0) | ■ : Değişen(0)

| Kaporta / Boya | Durumu | Mikron | Notlar |
|---|---|---|---|
| Ön Tampon | BOYALI | | Plastik, Karbon Ölçüm Yapılamadı, Çizik, Sürtme Var, |

Detay: ARAÇ KİRLİ BAKILDI , Aracın Muhtelif Yerlerinde Ezik ve Çizikler Var,
