VF1LZB10A44407195 Şasi Numaralı Aracın

## Oto Ekspertiz Raporu

| Marka Model: | RENAULT FLUENCE 1.6 PRİVİLEGE BVA |

34NHE63 | 12.10.2026 | No: 983854 | TSE: 34-HYB-21005

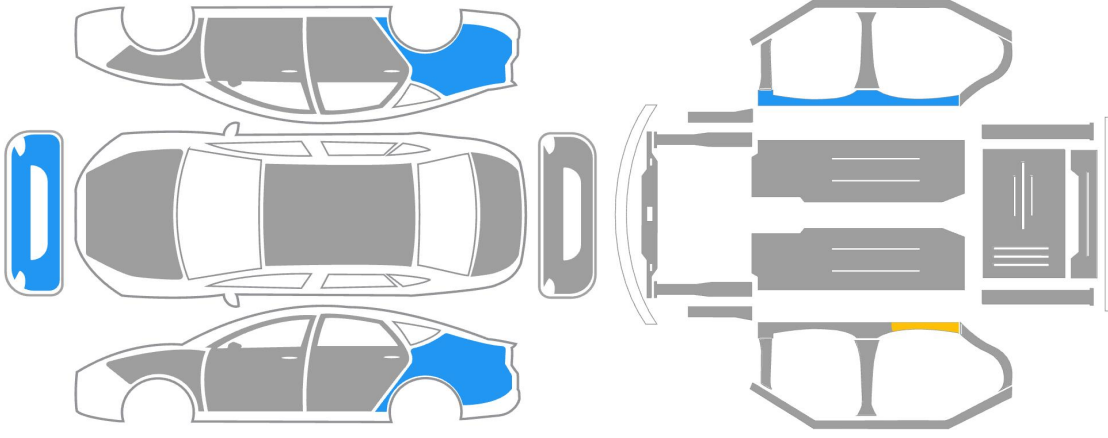
| Kaporta / Boya | Durumu | Mikron | Notlar |
|---|---|---|---|
| Tavan | ORİJİNAL | [110 - 140] | Ezik ve Gamzeler Var, Kimyasal Deformasyon Var, Çizik Var, |
| Kaput | ORİJİNAL | [110 - 140] | Ezik ve Gamzeler Var, Kimyasal Deformasyon Var, Çizik Var, |
| Sol Arka Çamurluk | BOYALI | [110 - 400] | Boyalı, |
| Bagaj | ORİJİNAL | [110 - 140] | Ezik ve Gamzeler Var, Kimyasal Deformasyon Var, Çizik Var, |
| Sağ Arka Çamurluk | BOYALI | [110 - 1500] | Boyalı, Hasar Var, İşlemli, |
| Sağ Ön Çamurluk | ORİJİNAL | [110 - 140] | Boyasız Göçük Düzeltme Var, |
| Ön Tampon | BOYALI | | Plastik, Karbon Ölçüm Yapılamadı, Çizik, Sürtme Var, |
| Arka Tampon | ORİJİNAL | | Plastik, Karbon Ölçüm Yapılamadı, Çizik, Sürtme Var, |

Detay: ARAÇ GENELİNDE EZİK ÇİZİKLER VAR, KUŞ PİSLİĞİ BOYA DESEN BOZULMALARI VAR,
