VF1HJD40663564761 Şasi Numaralı Aracın

## Oto Ekspertiz Raporu

| Marka Model: | DACİA DUSTER 1.5 DCI COMFORT MANUEL |
| Kilometre | 211.525 |

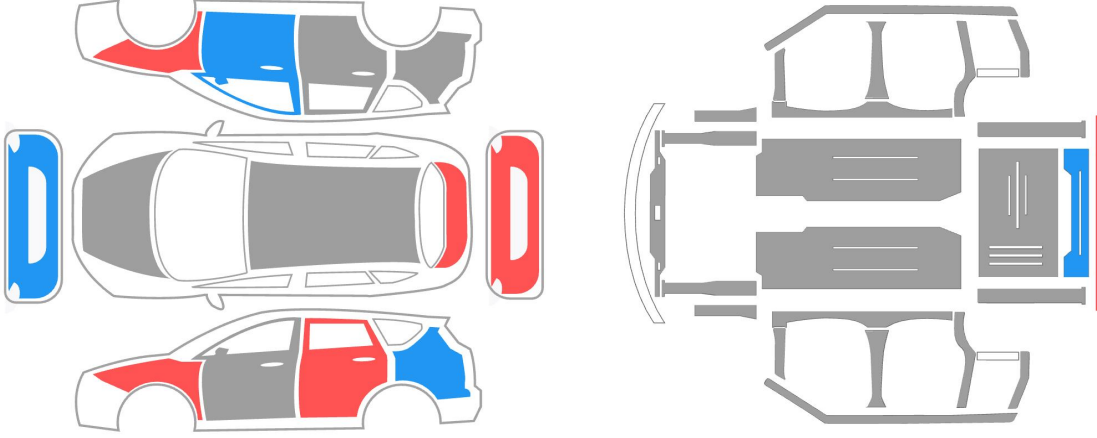
■ : Orijinal | ■ : Boyalı(4) | ■ : Lokal Boyalı(0) | ■ : Değişen(6)

**Detay:** ARAÇ YOĞUN KİRLİ BAKILDI , Aracın Muhtelif Yerlerinde Ezik ve Çizikler Var, KİMYASAL DEFORME BOYA DESEN BOZULMALARI MEVCUT , PİLASTİK DODİKLER KIRIK DEFORME MEVCUT , SAĞ SOL PODYE FAR BAĞLANTILARI EZİK VURUK HASARLI,
