UU1HSDAW545594771 Şasi Numaralı Aracın

## Oto Ekspertiz Raporu

| Müşteri | R*****R | Telefon: | 541*****143 | Tarih: | 17.09.2026 | Rapor No: | 956639-00166 |

| Marka Model: | DACİA DUSTER 1.5 DCI 4X2 LAUREATE MANUEL |

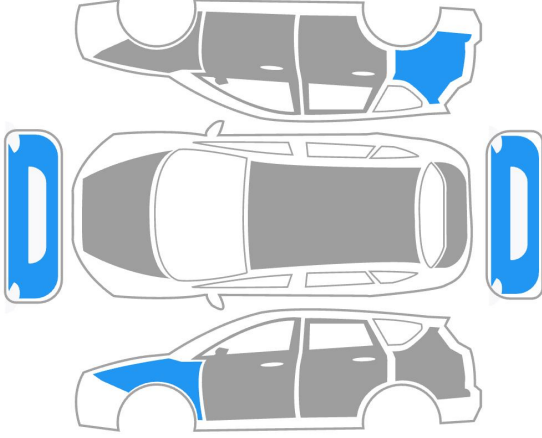
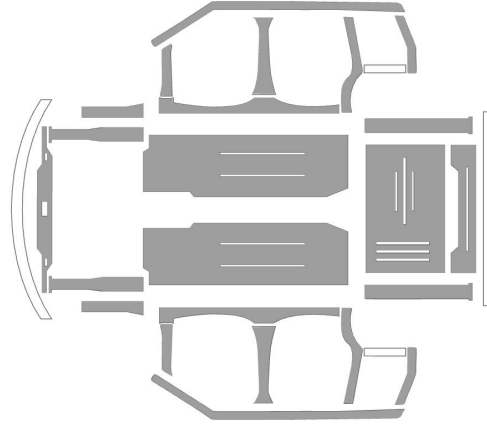
■ : Orijinal | ■ : Boyalı(4) | ■ : Lokal Boyalı(0) | ■ : Değişen(0)

| Kaporta / Boya | Durumu | Mikron | Notlar |
|---|---|---|---|
| Tavan | ORİJİNAL | [110 - 140] | Ezik ve Gamzeler Var, Kimyasal Deformasyon Var, Çizik Var, |
| Kaput | ORİJİNAL | [110 - 140] | Ezik ve Gamzeler Var, Kimyasal Deformasyon Var, Taş İzi Var, Çizik Var, |
| Sol Ön Çamurluk | BOYALI | [110 - 600] | Boyalı, |
| Sol Arka Çamurluk | ORİJİNAL | [110 - 140] | Hasar Var, |
| Sağ Arka Çamurluk | BOYALI | [110 - 1500] | Boyalı, Hasar Var, İşlemli, |
| Sağ Arka Kapı | ORİJİNAL | [110 - 140] | Ezik ve Gamzeler Var, |
| Sağ Ön Kapı | ORİJİNAL | [110 - 140] | Hasar Var, Sökme, Takma Ayar İşlemi Var, |
| Sağ Ön Çamurluk | ORİJİNAL | [110 - 140] | Hasar Var, |
| Ön Tampon | BOYALI | | Kırık, Çatlak Var, Plastik, Karbon Ölçüm Yapılamadı, Yerine Oturmamış, Çizik, Sürtme Var, |
| Arka Tampon | BOYALI | | Kırık, Çatlak Var, Plastik, Karbon Ölçüm Yapılamadı, Yerine Oturmamış, Çizik, Sürtme Var, |

Detay: Aracın Muhtelif Yerlerinde Ezik ve Çizikler Var, PILASTİK DODİKLER ÇİZİK DEFORME ,
