VF1KW96C655163712 Şasi Numaralı Aracın

## Oto Ekspertiz Raporu

Marka Model: RENAULT KANGOO MULTIX 1.5 DCI EXCLUSİVE MANUEL

33DVU20 | 08.09.2026 | No: 943945 | TSE: 34-HYB-21005

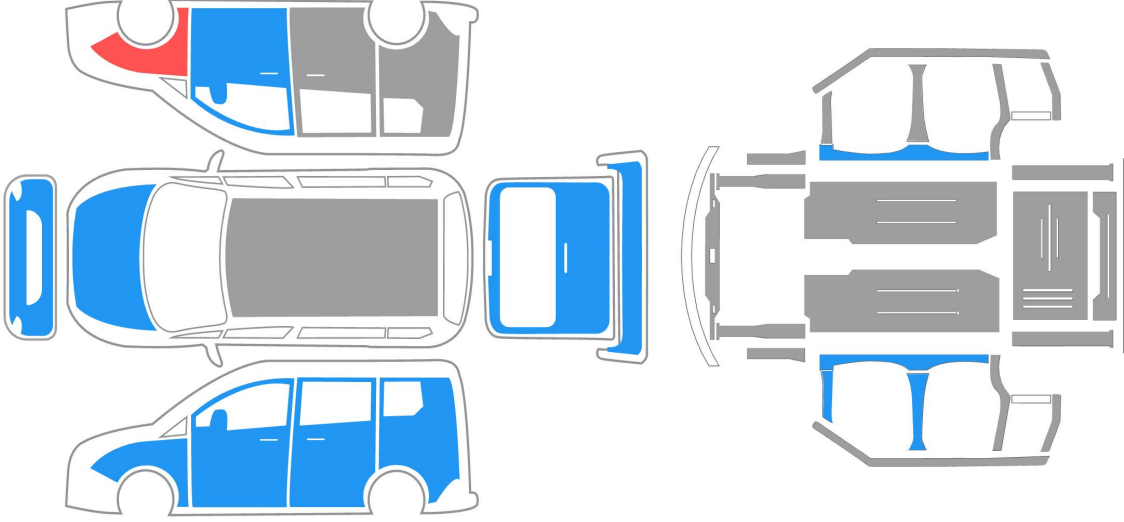
■ : Orijinal | ■ : Boyalı(13) | ■ : Lokal Boyalı(0) | ■ : Değişen(1)

| Tavan | ORİJİNAL | [90 - 110] | Ezik ve Gamzeler Var, Kimyasal Deformasyon Var, |
| Kaput | BOYALI | [90 - 1500] | Boyalı, Hasar Var, Vernik Deformasyonu Var, İşlemli, |
| Sol Ön Çamurluk | BOYALI | [30 - 30] | Boyalı, Hasar Var, Plastik, Karbon Ölçüm Yapılamadı, |
| Sol Ön Kapı | BOYALI | [90 - 1500] | Boyalı, İşlemli, |
| Sol Arka Kapı | BOYALI | [90 - 1500] | Boyalı, İşlemli, |
| Sol Arka Çamurluk | BOYALI | [90 - 1500] | Boyalı, İşlemli, |
| Bagaj | BOYALI | [90 - 1500] | Boyalı, Hasar Var, İşlemli, |
| Sağ Ön Kapı | BOYALI | [90 - 1500] | Boyalı, İşlemli, |
| Sağ Ön Çamurluk | DEĞİŞEN | [30 - 30] | Değişen, Plastik, Karbon Ölçüm Yapılamadı, |
| Ön Tampon | BOYALI | | Kırık, Çatlak Var, Plastik, Karbon Ölçüm Yapılamadı, Yerine Oturmamış, Çizik, Sürtme Var, |
| Arka Tampon | BOYALI | | Kırık, Çatlak Var, Plastik, Karbon Ölçüm Yapılamadı, Yerine Oturmamış, Çizik, Sürtme Var, |

Detay: Aracın Muhtelif Yerlerinde Ezik ve Çizikler Var, MACUN ÇATLAKLARI BOYA DESEN BOZULMALARI MEVCUT ,
