KMHCT41UGJU442171 Şasi Numaralı Aracın

## Oto Ekspertiz Raporu

| Müşteri | R*****R | Telefon: | 541*****143 | Tarih: | 07.09.2026 | Rapor No: | 942172-00166 |

| Marka Model: | HYUNDAI ACCENT |

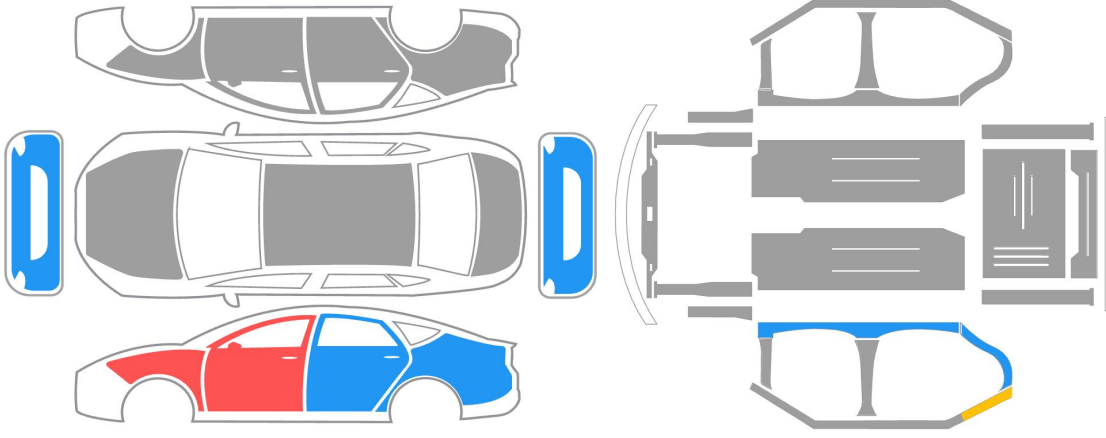
■ : Orijinal | ■ : Boyalı(6) | ■ : Lokal Boyalı(1) | ■ : Değişen(2)

| Kaporta / Boya | Durumu | Mikron | Notlar |
|---|---|---|---|
| Kaput | ORİJİNAL | [90 - 110] | Kimyasal Deformasyon Var, Vernik Deformasyonu Var, |
| Sol Ön Çamurluk | DEĞİŞEN | [90 - 110] | Değişen, |
| Sol Ön Kapı | DEĞİŞEN | [90 - 110] | Değişen, |
| Sol Arka Kapı | BOYALI | [90 - 110] | Boyalı, İşlemli, |
| Sol Arka Çamurluk | BOYALI | [90 - 110] | Boyalı, |
| Ön Tampon | BOYALI | | Plastik, Karbon Ölçüm Yapılamadı, Yerine Oturmamış, Çizik, Sürtme Var, |
| Arka Tampon | BOYALI | | Plastik, Karbon Ölçüm Yapılamadı, Yerine Oturmamış, Çizik, Sürtme Var, |

Detay: Aracın Muhtelif Yerlerinde Ezik ve Çizikler Var, KUŞ PİSLİĞİ BOYA DESEN BOZULMALARI MEVCUT ,
