VR3EDYHP7SN532943 Şasi Numaralı Aracın

## Oto Ekspertiz Raporu

| Müşteri | R*****R | Telefon: | 541*****143 | Tarih: | 23.10.2026 | Rapor No: | 996666-00166 |

| Marka Model: | PEUGEOT RİFTER 1.5 BLUEHDİ ACTIVE MANUEL |

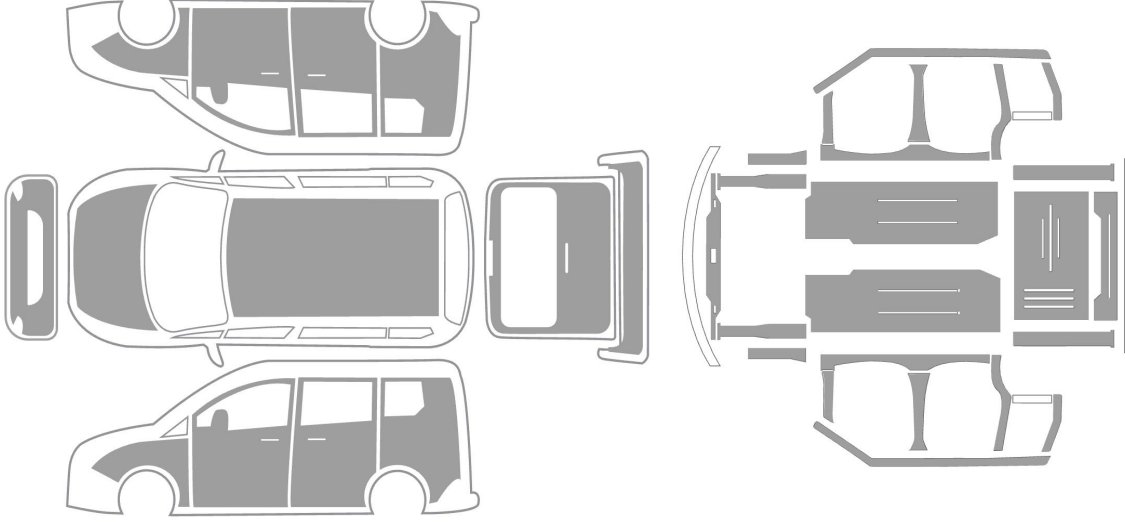
■ : Orijinal | ■ : Boyalı(0) | ■ : Lokal Boyalı(0) | ■ : Değişen(0)

| Kaporta / Boya | Durumu | Mikron | Notlar |
|---|---|---|---|
| Ön Tampon | ORİJİNAL | | Plastik, Karbon Ölçüm Yapılamadı, Çizik, Sürtme Var, |
| Arka Tampon | ORİJİNAL | | Plastik, Karbon Ölçüm Yapılamadı, Çizik, Sürtme Var, |

Detay: ARAÇ YOĞUN KİRLİ BAKILDI ,
