VF1HJD40364409823 Şasi Numaralı Aracın

## Oto Ekspertiz Raporu

Marka Model: DACIA DUSTER 1.3 TCE PRESTİGE EDC

34BBT824 | 17.09.2026 | No: 956080 | TSE: 34-HYB-21005

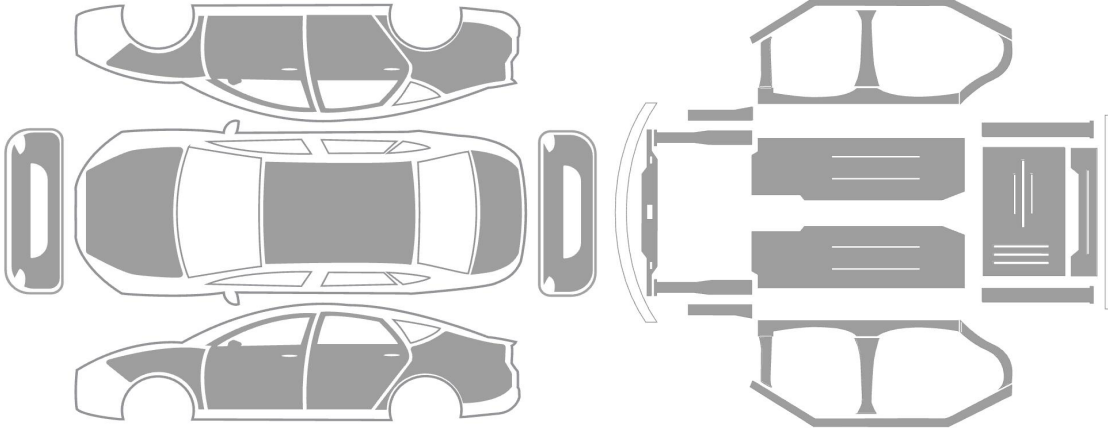
| Kaporta / Boya | Durumu | Mikron | Notlar |
|---|---|---|---|
| Tavan | ORİJİNAL | [110 - 140] | Kimyasal Deformasyon Var, Çizik Var, |
| Kaput | ORİJİNAL | [110 - 140] | Ezik ve Gamzeler Var, Kimyasal Deformasyon Var, Çizik Var, |
| Sol Arka Çamurluk | ORİJİNAL | [110 - 140] | Ezik ve Gamzeler Var, |
| Bagaj | ORİJİNAL | [110 - 140] | Ezik ve Gamzeler Var, Çizik Var, |
| Sağ Arka Çamurluk | ORİJİNAL | [110 - 140] | Ezik ve Gamzeler Var, |
| Ön Tampon | ORİJİNAL | | Kırık, Çatlak Var, Plastik, Karbon Ölçüm Yapılamadı, Çizik, Sürtme Var, |
| Arka Tampon | ORİJİNAL | | Kırık, Çatlak Var, Plastik, Karbon Ölçüm Yapılamadı, Çizik, Sürtme Var, |

**Detay:** Aracın Muhtelif Yerlerinde Ezik ve Çizikler Var, KUŞ PİSLİĞİ BOYA DESEN BOZULMALARI MEVCUT , PILASTİK DODİKLER ÇİZİK DEFORME , TAVAN ÖN KISMI PILASTİK BAKALİT MONTAJI YAPILMIŞ, TAVANDA PORT BAGAJ OLDUĞUNDAN DOLAYI BOYA KONTROLÜ YAPILAMAMIŞTIR ,
