NM0MXXTACMMU73745 Şasi Numaralı Aracın

## Oto Ekspertiz Raporu

| Müşteri | R*****N | Telefon: | 541*****143 | Tarih: | 06.04.2026 | Rapor No: | 799317-00105 |

| Plaka | 20ABV220 |

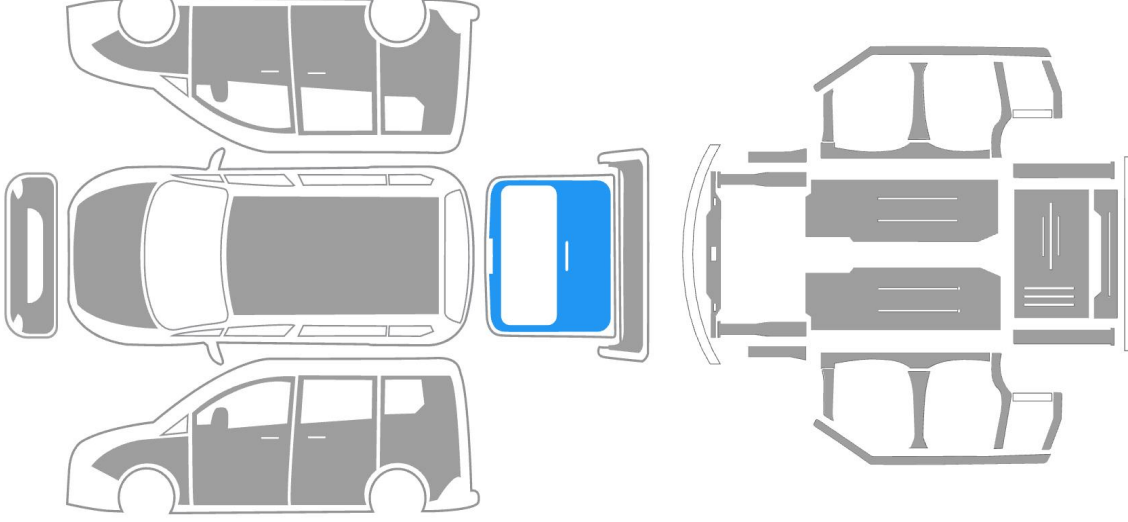
| Kaporta / Boya | Durumu | Mikron | Notlar |
|---|---|---|---|
| Bagaj | BOYALI | [90 - 2000] | Boyalı, İşlemli, |
| Ön Tampon | Plastik/Karbon | | Plastik, Karbon Ölçüm Yapılamadı, Çizik, Sürtme Var, |
| Arka Tampon | Plastik/Karbon | | Plastik, Karbon Ölçüm Yapılamadı, Çizik, Sürtme Var, |
