VF12RFL1H51596397 Şasi Numaralı Aracın

## Oto Ekspertiz Raporu

| Müşteri | R*****R | Telefon: | 541*****143 | Tarih: | 28.09.2026 | Rapor No: | 967813-00166 |

| Marka Model: | RENAULT CAPTUR |

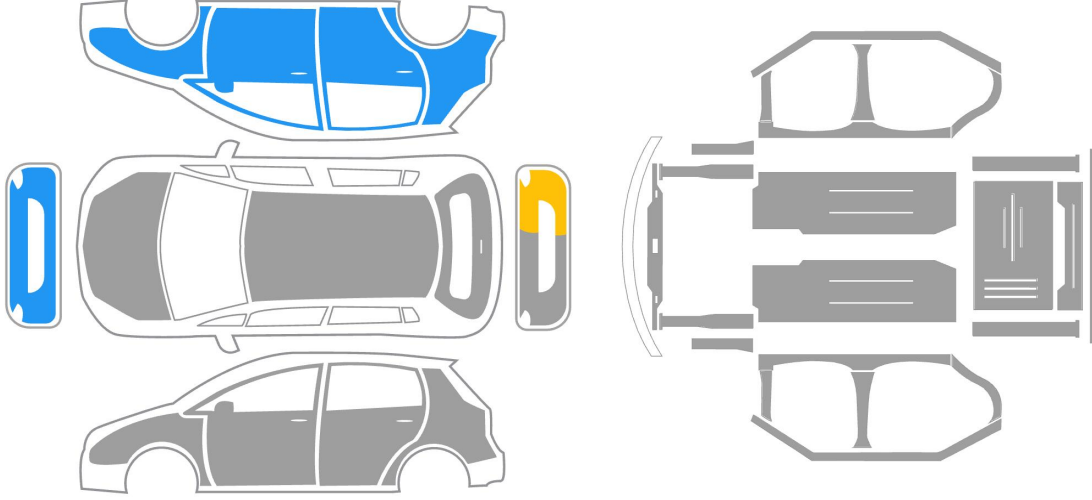
| Sağ Arka Çamurluk | BOYALI | [90 - 400] | Boyalı, |
| Sağ Arka Kapı | BOYALI | [90 - 180] | Boyalı, |
| Sağ Ön Kapı | BOYALI | [90 - 160] | Boyalı, |
| Sağ Ön Çamurluk | BOYALI | [30 - 30] | Boyalı, Plastik, Karbon Ölçüm Yapılamadı, Sökme, Takma Ayar İşlemi Var, İşlemli, |
| Ön Tampon | BOYALI | | Kırık, Çatlak Var, Plastik, Karbon Ölçüm Yapılamadı, Yerine Oturmamış, Çizik, Sürtme Var, |
| Arka Tampon | LOKAL B. | | Plastik, Karbon Ölçüm Yapılamadı, Çizik, Sürtme Var, |

**Detay:** Aracın Muhtelif Yerlerinde Ezik ve Çizikler Var, KUŞ PİSLİĞİ BOYA DESEN BOZULMALARI MEVCUT , PILASTİK DODİKLER ÇİZİK SÜRTME HASARLI DEFORME ,
