NMFDZ3BE70R074648 Şasi Numaralı Aracın

## Oto Ekspertiz Raporu

| Müşteri | R*****R | Telefon: | 541*****143 | Tarih: | 23.10.2026 | Rapor No: | 996299-00166 |

Marka Model: TOYOTA 1.8 HYBRİD FLAME E-CVT

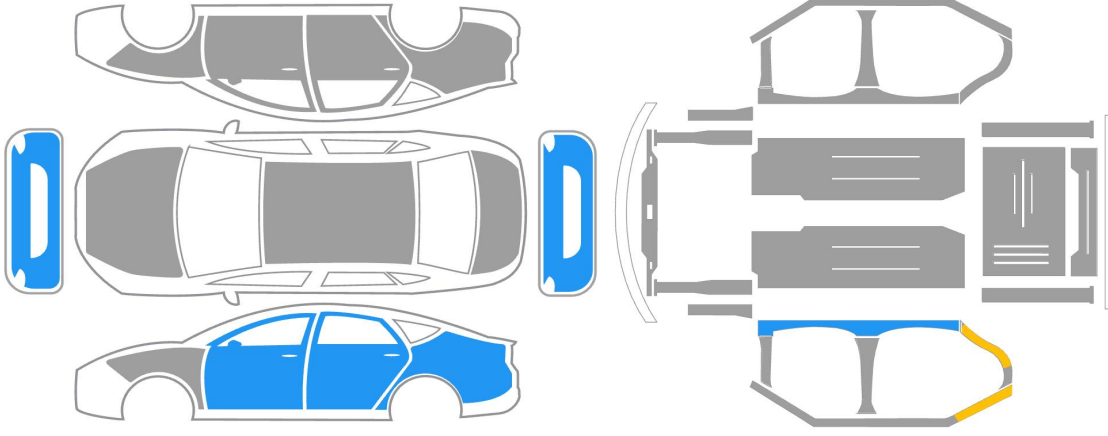
■ : Orijinal | ■ : Boyalı(6) | ■ : Lokal Boyalı(2) | ■ : Değişen(0)

| Kaporta / Boya | Durumu | Mikron | Notlar |
|---|---|---|---|
| Sol Ön Kapı | BOYALI | [90 - 110] | Boyalı, Hasar Var, Sökme, Takma Ayar İşlemi Var, İşlemli, |
| Sol Arka Kapı | BOYALI | [90 - 1500] | Boyalı, Hasar Var, Sökme, Takma Ayar İşlemi Var, İşlemli, |
| Sol Arka Çamurluk | BOYALI | [90 - 1500] | Boyalı, İşlemli, |
| Ön Tampon | BOYALI | | Plastik, Karbon Ölçüm Yapılamadı, Yerine Oturmamış, Çizik, Sürtme Var, |
| Arka Tampon | BOYALI | | Plastik, Karbon Ölçüm Yapılamadı, Yerine Oturmamış, Çizik, Sürtme Var, |

Detay: MUHTELİF EZİK ÇİZİKLER MEVCUT , SOL ÖN VE ARKA KAPI İÇİ HASARLI İŞLEMLİ BOYALI ,
