VF17R486A63274934 Şasi Numaralı Aracın

## Oto Ekspertiz Raporu

| Müşteri | R*****R | Telefon: | 541*****143 | Tarih: | 26.09.2026 | Rapor No: | 967042-00166 |

| Marka Model: | RENAULT CLIO |

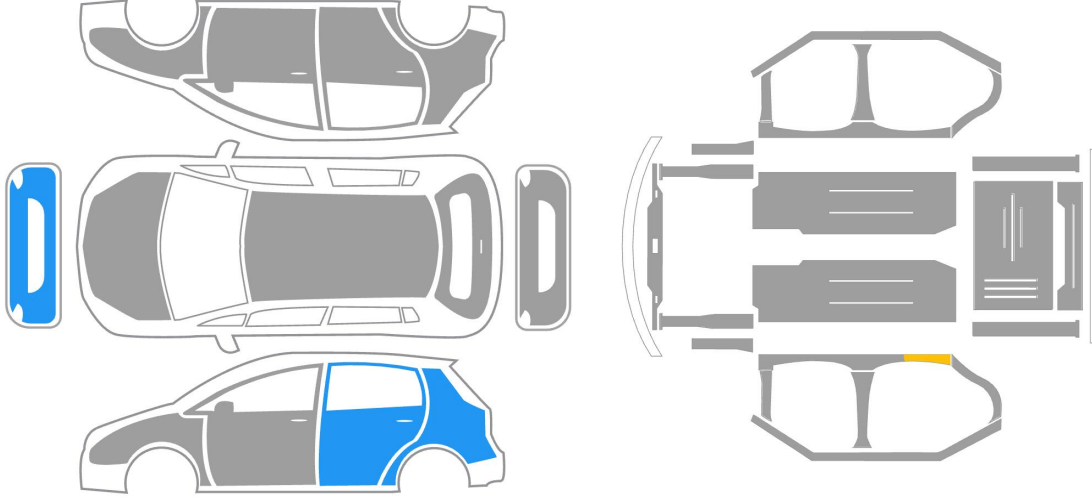
■ : Orijinal | ■ : Boyalı(3) | ■ : Lokal Boyalı(1) | ■ : Değişen(0)

| Kaporta / Boya | Durumu | Mikron | Notlar |
|---|---|---|---|
| Sol Arka Kapı | BOYALI | [110 - 700] | Boyalı, |
| Sol Arka Çamurluk | BOYALI | [110 - 900] | Boyalı, |
| Ön Tampon | BOYALI | | Plastik, Karbon Ölçüm Yapılamadı, |

Detay: Aracın Muhtelif Yerlerinde Ezik ve Çizikler Var,

| Kaporta / Boya | Durumu | Mikron | Notlar |
|---|---|---|---|
| Sol Marşpiyel | LOKAL B. | | Ezik ve Gamzeler Var, |
