VF7SC8HR0CA504199 Şasi Numaralı Aracın

## Oto Ekspertiz Raporu

| Müşteri | R*****R | Telefon: | 541*****143 | Tarih: | 16.09.2026 | Rapor No: | 954450-00166 |

| Marka Model: | CITROEN C3 1.4 HDI ATTRACTION MANUEL |

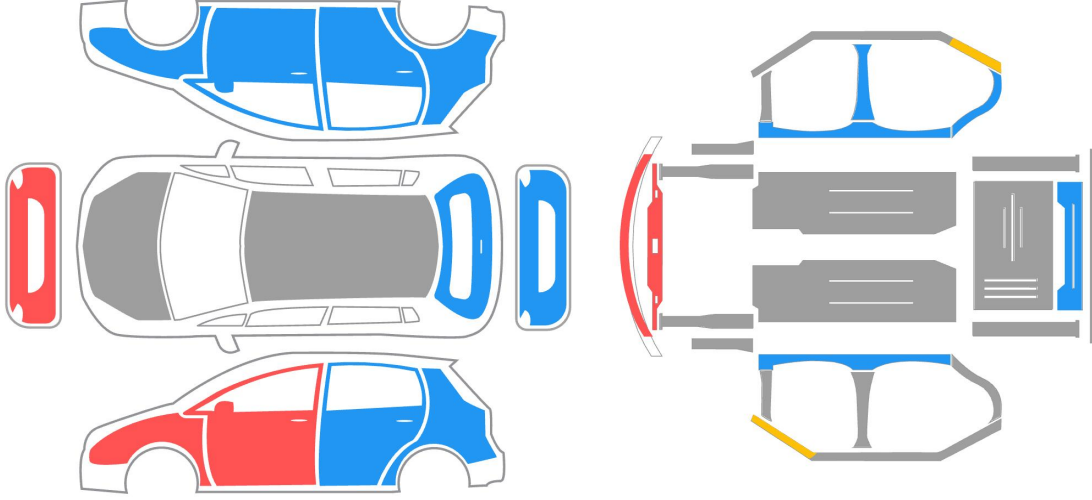
■ : Orijinal | ■ : Boyalı(13) | ■ : Lokal Boyalı(2) | ■ : Değişen(5)

| Sol Ön Çamurluk | DEĞİŞEN | [90 - 110] | Değişen, |
| Sol Ön Kapı | DEĞİŞEN | [90 - 110] | Değişen, |
| Sağ Ön Çamurluk | BOYALI | [90 - 110] | Boyalı, Hasar Var, Sökme, Takma Ayar İşlemi Var, |
| Ön Tampon | DEĞİŞEN | | Değişen, Kırık, Çatlak Var, Plastik, Karbon Ölçüm Yapılamadı, Yerine Oturmamış, Çizik, Sürtme Var, |
| Arka Tampon | BOYALI | | Kırık, Çatlak Var, Plastik, Karbon Ölçüm Yapılamadı, Yerine Oturmamış, Çizik, Sürtme Var, |

**Detay:** ARAÇ KİRLİ VE ISLAK BAKILDI, Aracın Muhtelif Yerlerinde Ezik ve Çizikler Var, MACUN CATLAKLARI BOYA DESEN BOZULMALARI MEVCUT , MOTOR GÖĞÜS SAÇI EZİK HASARLI, TORPİDO KIRIK ,
