KMHDN41BP4U892289 Şasi Numaralı Aracın

## Oto Ekspertiz Raporu

| Müşteri | R*****R | Telefon: | 541*****143 | Tarih: | 31.08.2026 | Rapor No: | 933936-00166 |

| Marka Model: | HYUNDAI ELANTRA 1.6 OTM |

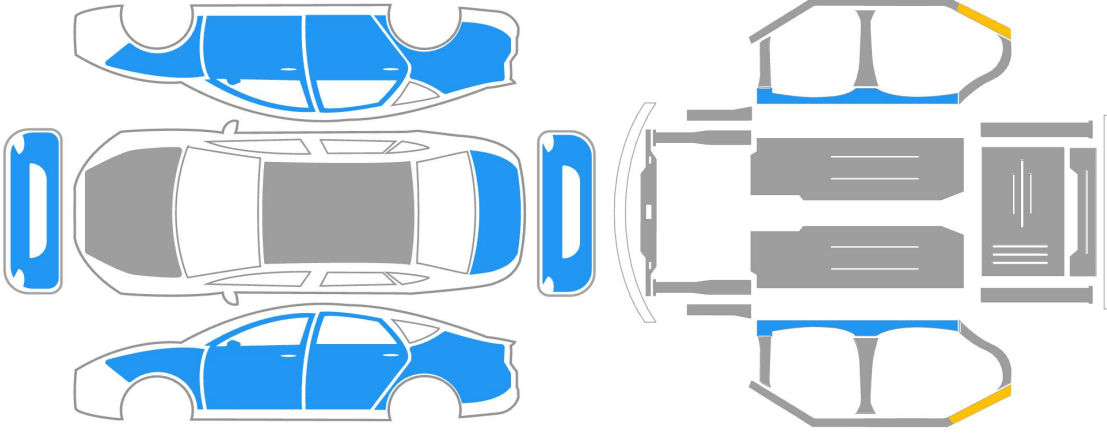
■ : Orijinal | ■ : Boyalı(13) | ■ : Lokal Boyalı(2) | ■ : Değişen(0)

| Tavan | ORİJİNAL | [90 - 110] | Ezik ve Gamzeler Var, Güneş Yanığı Var, Kimyasal Deformasyon Var, Çizik Var, |
| Kaput | ORİJİNAL | [90 - 110] | Ayar Yapılmış, Ezik ve Gamzeler Var, Güneş Yanığı Var, Kimyasal Deformasyon Var, Taş İzi Var, Çizik Var, |
| Sol Ön Çamurluk | BOYALI | [90 - 1500] | Boyalı, Vernik Deformasyonu Var, İşlemli, |
| Sol Ön Kapı | BOYALI | [90 - 1500] | Boyalı, Vernik Deformasyonu Var, İşlemli, |
| Sol Arka Kapı | BOYALI | [90 - 1500] | Boyalı, Sökme, Takma Ayar İşlemi Var, Vernik Deformasyonu Var, İşlemli, |
| Sol Arka Çamurluk | BOYALI | [90 - 1500] | Boyalı, Vernik Deformasyonu Var, İşlemli, |
| Bagaj | BOYALI | [90 - 1500] | Boyalı, Sökme, Takma Ayar İşlemi Var, İşlemli, |
| Sağ Arka Çamurluk | BOYALI | [90 - 1500] | Boyalı, Vernik Deformasyonu Var, Çizik Var, |
| Sağ Arka Kapı | BOYALI | [90 - 1500] | Boyalı, Vernik Deformasyonu Var, İşlemli, |
| Sağ Ön Kapı | BOYALI | [90 - 1500] | Boyalı, Vernik Deformasyonu Var, İşlemli, |
| Sağ Ön Çamurluk | BOYALI | [90 - 1500] | Ayar Yapılmış, Boyalı, Vernik Deformasyonu Var, İşlemli, |
| Ön Tampon | BOYALI | | Plastik, Karbon Ölçüm Yapılamadı, Yerine Oturmamış, Çizik, Sürtme Var, |
| Arka Tampon | BOYALI | | Kırık, Çatlak Var, Plastik, Karbon Ölçüm Yapılamadı, Yerine Oturmamış, Çizik, Sürtme Var, |

Detay: Aracın Muhtelif Yerlerinde Ezik ve Çizikler Var, GÜNEŞ YANIĞI BOYA SOYULMALARI BOYA DESEN BOZULMALARI MEVCUT ,
