NLHBM81G2SZ597679 Şasi Numaralı Aracın

## Oto Ekspertiz Raporu

| Müşteri | R*****R | Telefon: | 541*****143 | Tarih: | 12.08.2026 | Rapor No: | 912890-00166 |

| Marka Model: | HYUNDAI I20, BAYON |

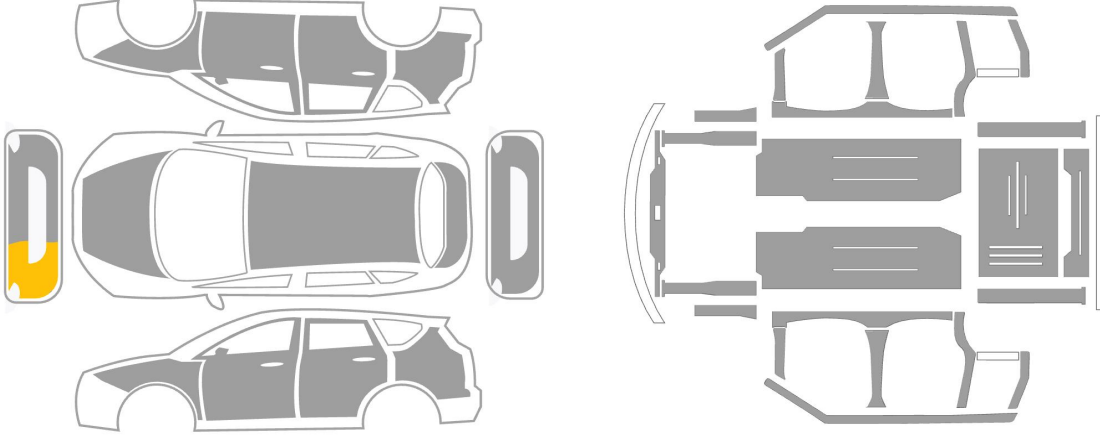
| Kaporta / Boya | Durumu | Mikron | Notlar |
|---|---|---|---|
| Ön Tampon | LOKAL B. | | Plastik, Karbon Ölçüm Yapılamadı, Yerine Oturmamış, |
| Arka Tampon | ORİJİNAL | | Plastik, Karbon Ölçüm Yapılamadı, Çizik, Sürtme Var, |

Detay: Aracın Muhtelif Yerlerinde Ezik ve Çizikler Var,
