UU1DJF00774113995 Şasi Numaralı Aracın

## Oto Ekspertiz Raporu

| Marka Model: | DACIA SANDERO |

78AH111 | 18.09.2026 | No: 957821 | TSE: 34-HYB-21005

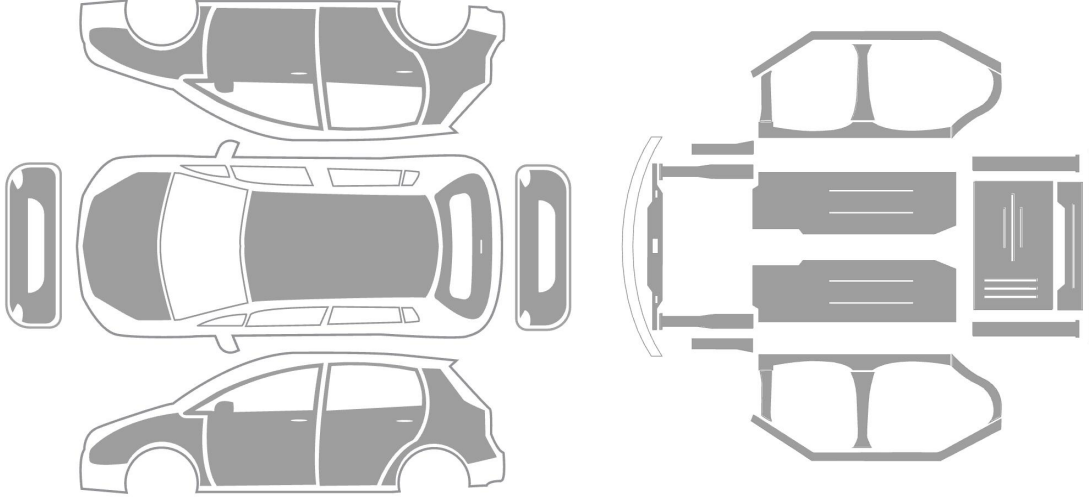
■ : Orijinal | ■ : Boyalı(0) | ■ : Lokal Boyalı(0) | ■ : Değişen(0)

| Kaporta / Boya | Durumu | Mikron | Notlar |
|---|---|---|---|
| Ön Tampon | ORİJİNAL | | Plastik, Karbon Ölçüm Yapılamadı, Çizik, Sürtme Var, |
| Arka Tampon | ORİJİNAL | | Plastik, Karbon Ölçüm Yapılamadı, Çizik, Sürtme Var, |

**Detay:** ARAÇ KİRLİ VE ISLAK BAKILDI , Aracın Muhtelif Yerlerinde Ezik ve Çizikler Var, PILASTİK DODİKLER ÇİZİK DEFORME , ÖN TAMPON ÜST PILASTİK BAKALİTLER KIRIK,
