VF1RJK00669016903 Şasi Numaralı Aracın

## Oto Ekspertiz Raporu

| Marka Model: | RENAULT EXPRESS |
| Kilometre | 63.137 |

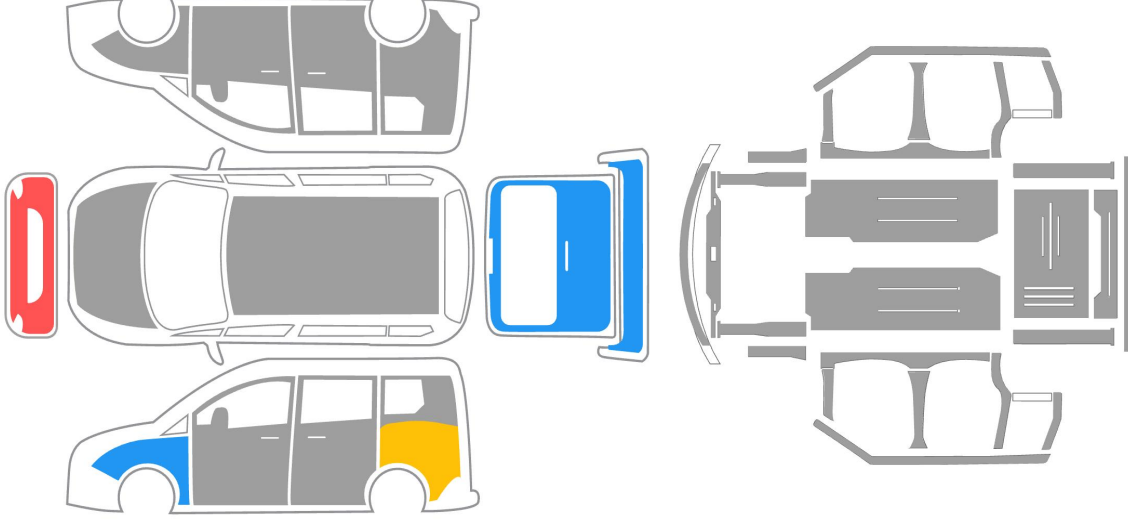
■ : Orijinal | ■ : Boyalı(3) | ■ : Lokal Boyalı(1) | ■ : Değişen(1)

| Kaporta / Boya | Durumu | Mikron | Notlar |
|---|---|---|---|
| Sol Ön Çamurluk | BOYALI | [160 - 1500] | Boyalı, |
| Sol Arka Çamurluk | LOKAL B. | [160 - 400] | |
| Bagaj | BOYALI | [160 - 1000] | Boyalı, |
| Ön Tampon | DEĞİŞEN | | Plastik, Karbon Ölçüm Yapılamadı, Çizik, Sürtme Var, |
| Arka Tampon | BOYALI | | Plastik, Karbon Ölçüm Yapılamadı, Çizik, Sürtme Var, |

Detay: Aracın Muhtelif Yerlerinde Ezik ve Çizikler Var,
