VF17R400E50171870 Şasi Numaralı Aracın

## Oto Ekspertiz Raporu

| Müşteri | R*****R | Telefon: | 541*****143 | Tarih: | 25.08.2026 | Rapor No: | 927591-00166 |

| Marka Model: | RENAULT CLIO |

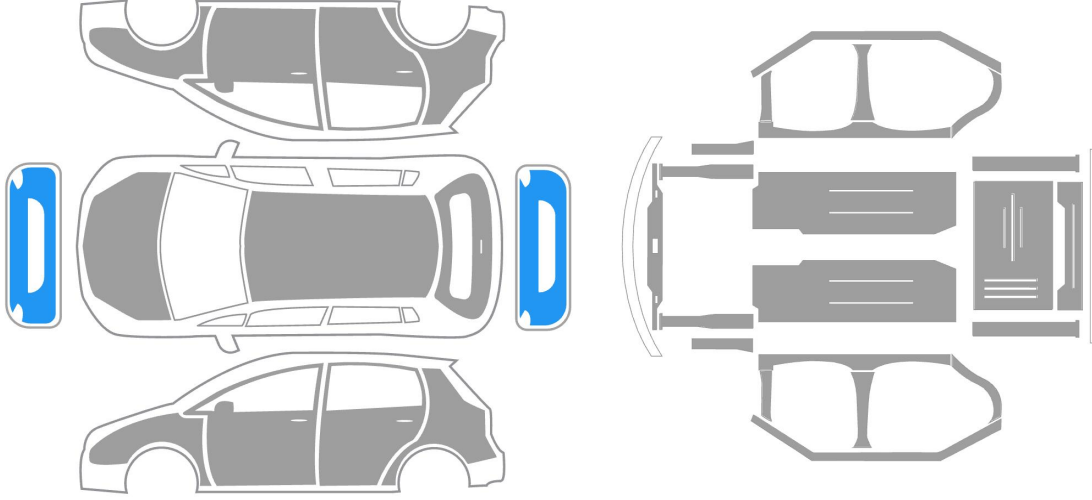
■ : Orijinal | ■ : Boyalı(2) | ■ : Lokal Boyalı(0) | ■ : Değişen(0)

| Kaporta / Boya | Durumu | Mikron | Notlar |
|---|---|---|---|
| Tavan | ORIJINAL | [110 - 140] | Ezik ve Gamzeler Var, Kimyasal Deformasyon Var, Çizik Var, |
| Kaput | ORIJINAL | [110 - 140] | Kimyasal Deformasyon Var, Taş İzi Var, Çizik Var, |
| Ön Tampon | BOYALI | | Plastik, Karbon Ölçüm Yapılamadı, Çizik, Sürtme Var, |
| Arka Tampon | BOYALI | | Plastik, Karbon Ölçüm Yapılamadı, Çizik, Sürtme Var, |

Detay: Aracın Muhtelif Yerlerinde Ezik ve Çizikler Var, KUŞ PİSLİĞİ BOYA DESEN BOZULMALARI MEVCUT ,
