VF14SRKJ459962751 Şasi Numaralı Aracın

## Oto Ekspertiz Raporu

| Marka Model: | RENAULT SYMBOL |

34BFT305 | 02.09.2026 | No: 937418 | TSE: 34-HYB-21005

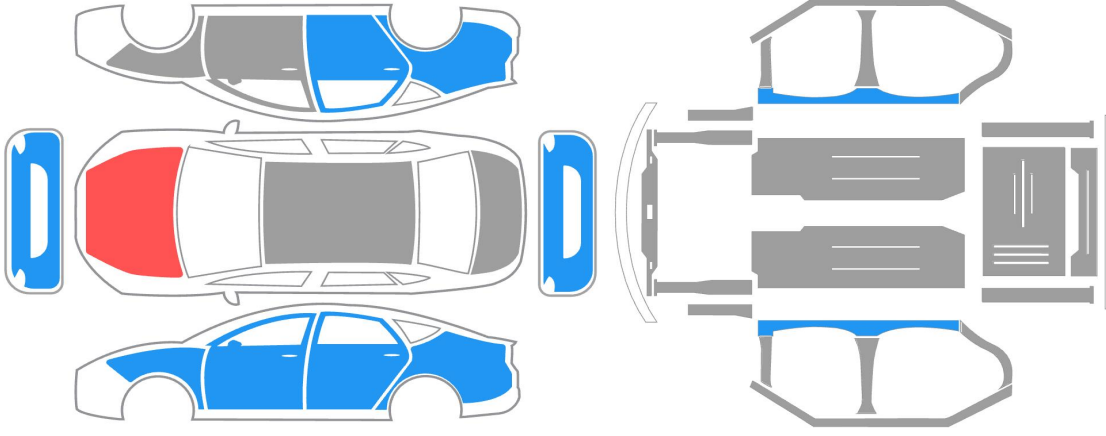
■ : Orijinal | ■ : Boyalı(10) | ■ : Lokal Boyalı(0) | ■ : Değişen(1)

| Kaporta / Boya | Durumu | Mikron | Notlar |
|---|---|---|---|
| Kaput | DEĞİŞEN | [160 - 200] | Değişen, |
| Sol Ön Çamurluk | BOYALI | [160 - 1500] | Boyalı, İşlemli, |
| Sol Ön Kapı | BOYALI | [160 - 1500] | Boyalı, İşlemli, |
| Sol Arka Kapı | BOYALI | [160 - 900] | Ayar Yapılmış, Boyalı, İşlemli, |
| Sol Arka Çamurluk | BOYALI | [160 - 1500] | Boyalı, İşlemli, |
| Sağ Arka Çamurluk | BOYALI | [160 - 1500] | Boyalı, İşlemli, |
| Sağ Arka Kapı | BOYALI | [160 - 1500] | Boyalı, İşlemli, |
| Sağ Ön Kapı | ORİJİNAL | [160 - 200] | Ayar Yapılmış, |
| Ön Tampon | BOYALI | | Plastik, Karbon Ölçüm Yapılamadı, Çizik, Sürtme Var, |
| Arka Tampon | BOYALI | | Plastik, Karbon Ölçüm Yapılamadı, Yerine Oturmamış, Çizik, Sürtme Var, |

**Detay:** ARAÇ BOYA MİKRONU FABRİKASYON YÜKSEKTİR , ARAÇ YOĞUN KİRLİ BAKILDI GÖZLE BOYA KONTROLÜ YAPILAMAMIŞTIR , Aracın Muhtelif Yerlerinde Ezik ve Çizikler Var,
