VF1HJD20571393324 Şasi Numaralı Aracın

## Oto Ekspertiz Raporu

| Müşteri | R*****R | Telefon: | 541*****143 | Tarih: | 05.08.2026 | Rapor No: | 905457-00166 |

| Marka Model: | DACIA DUSTER |

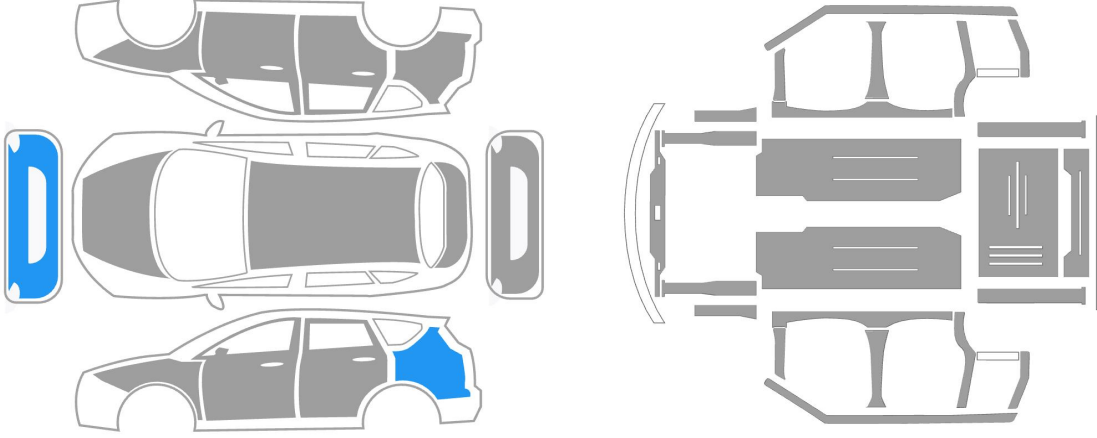
■ : Orijinal | ■ : Boyalı(2) | ■ : Lokal Boyalı(0) | ■ : Değişen(0)

| Tavan | ORİJİNAL | [110 - 140] | Kimyasal Deformasyon Var, Çizik Var, |
| Kaput | ORİJİNAL | [110 - 140] | Boyasız Göçük Düzeltme Var, Ezik ve Gamzeler Var, Kimyasal Deformasyon Var, Rötüş Var, Taş İzi Var, Çizik Var, |
| Sol Arka Çamurluk | BOYALI | [110 - 900] | Boyalı, |
| Sağ Arka Çamurluk | ORİJİNAL | [110 - 140] | Ezik ve Gamzeler Var, Hasar Var, |
| Sağ Arka Kapı | ORİJİNAL | [110 - 140] | Ezik ve Gamzeler Var, Hasar Var, Rötüş Var, Çizik Var, |
| Sağ Ön Çamurluk | ORİJİNAL | [110 - 140] | Hasar Var, |
| Ön Tampon | BOYALI | | Kırık, Çatlak Var, Plastik, Karbon Ölçüm Yapılamadı, Yerine Oturmamış, Çizik, Sürtme Var, |
| Arka Tampon | ORİJİNAL | | Kırık, Çatlak Var, Plastik, Karbon Ölçüm Yapılamadı, Çizik, Sürtme Var, |

Detay: Aracın Muhtelif Yerlerinde Ezik ve Çizikler Var, KUŞ PİSLİĞİ BOYA DESEN BOZULMALARI MEVCUT ,
