WVWZZZ16ZCM111243 Şasi Numaralı Aracın

## Oto Ekspertiz Raporu

Marka Model: VOLKSWAGEN JETTA

Kilometre 220.847

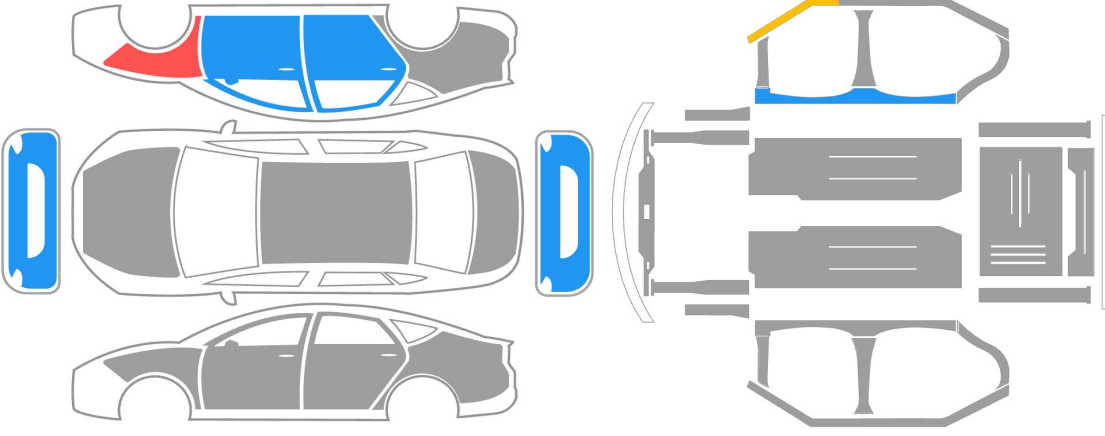
■ : Orijinal | ■ : Boyalı(5) | ■ : Lokal Boyalı(1) | ■ : Değişen(1)

| Kaporta / Boya | Durumu | Mikron | Notlar |
|---|---|---|---|
| Tavan | ORİJİNAL | [110 - 140] | Ezik ve Gamzeler Var, Hasar Var, Kimyasal Deformasyon Var, Çizik Var, |
| Kaput | ORİJİNAL | [110 - 140] | Ezik ve Gamzeler Var, Hasar Var, Sökme, Takma Ayar İşlemi Var, Çizik Var, |
| Sağ Arka Kapı | BOYALI | [110 - 280] | Boyalı, Sökme, Takma Ayar İşlemi Var, |
| Sağ Ön Kapı | BOYALI | [110 - 1500] | Boyalı, Sökme, Takma Ayar İşlemi Var, İşlemli, |
| Sağ Ön Çamurluk | DEĞİŞEN | [110 - 900] | Değişen, |
| Ön Tampon | BOYALI | | Kırık, Çatlak Var, Plastik, Karbon Ölçüm Yapılamadı, Yerine Oturmamış, Çizik, Sürtme Var, |
| Arka Tampon | BOYALI | | Kırık, Çatlak Var, Plastik, Karbon Ölçüm Yapılamadı, Yerine Oturmamış, Çizik, Sürtme Var, |

Detay: Aracın Muhtelif Yerlerinde Ezik ve Çizikler Var, KUŞ PİSLİĞİ BOYA DESEN BOZULMALARI MEVCUT ,
