VF34C5FS9BY031965 Şasi Numaralı Aracın

## Oto Ekspertiz Raporu

| Müşteri | R*****R | Telefon: | 541*****143 | Tarih: | 28.08.2026 | Rapor No: | 931814-00166 |

| Marka Model: | PEUGEOT 308 COMFORTPACK |

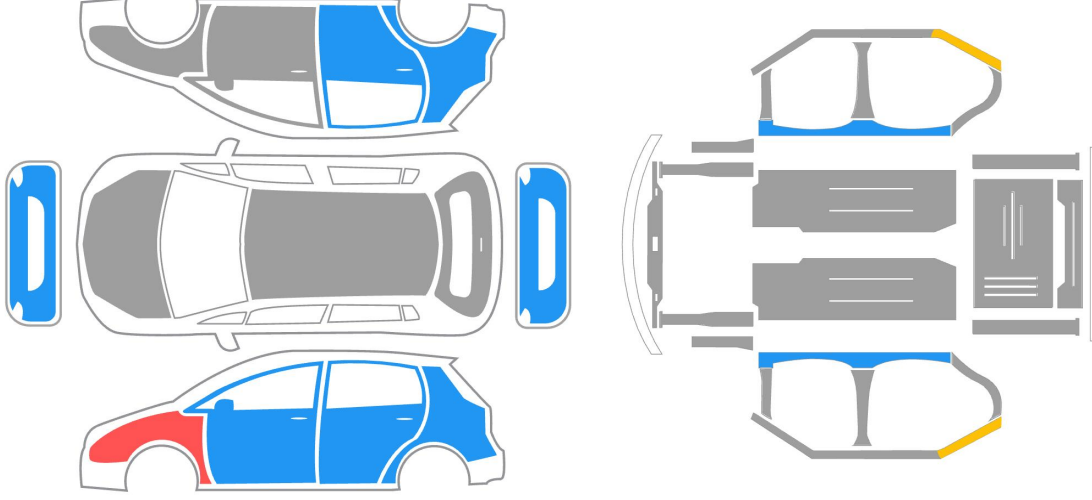
| Kaporta / Boya | Durumu | Mikron | Notlar |
|---|---|---|---|
| Tavan | ORİJİNAL | [110 - 140] | Boyasız Göçük Düzeltme Var, Ezik ve Gamzeler Var, Kimyasal Deformasyon Var, Çizik Var, |
| Kaput | ORİJİNAL | [110 - 140] | Boyasız Göçük Düzeltme Var, Kimyasal Deformasyon Var, Taş İzi Var, Çizik Var, |
| Sol Ön Çamurluk | DEĞİŞEN | [30 - 30] | Hasar Var, Plastik, Karbon Ölçüm Yapılamadı, |
| Sol Ön Kapı | BOYALI | [110 - 1500] | Boyalı, Sökme, Takma Ayar İşlemi Var, Vernik Deformasyonu Var, İşlemli, |
| Sol Arka Kapı | BOYALI | [110 - 1500] | Boyalı, Vernik Deformasyonu Var, İşlemli, |
| Sol Arka Çamurluk | BOYALI | [110 - 900] | Boyalı, İşlemli, |
| Sağ Arka Çamurluk | BOYALI | [110 - 1500] | Boyalı, İşlemli, |
| Sağ Arka Kapı | BOYALI | [110 - 1500] | Boyalı, İşlemli, |
| Sağ Ön Kapı | ORİJİNAL | [110 - 140] | Ezik ve Gamzeler Var, |
| Sağ Ön Çamurluk | ORİJİNAL | [30 - 30] | Plastik, Karbon Ölçüm Yapılamadı, Çizik Var, |
| Ön Tampon | BOYALI | | Kırık, Çatlak Var, Plastik, Karbon Ölçüm Yapılamadı, Yerine Oturmamış, Çizik, Sürtme Var, |
| Arka Tampon | BOYALI | | Kırık, Çatlak Var, Plastik, Karbon Ölçüm Yapılamadı, Yerine Oturmamış, Çizik, Sürtme Var, |

**Detay:** ARAÇ ÜZERİNDE DOLU ONARIMLARI MEVCUT , Aracın Muhtelif Yerlerinde Ezik ve Çizikler Var, KUŞ PİSLİĞİ BOYA DESEN BOZULMALARI MEVCUT ,
