NM435600006D77354 Şasi Numaralı Aracın

## Oto Ekspertiz Raporu

| Müşteri | R*****R | Telefon: | 541*****143 | Tarih: | 24.08.2026 | Rapor No: | 925574-00166 |

| Plaka | 34SC4057 |

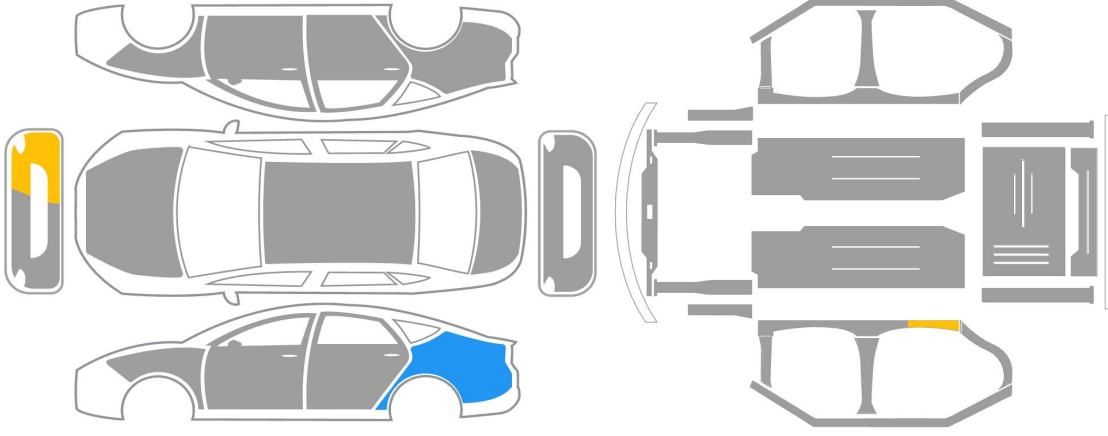
| Kaporta / Boya | Durumu | Mikron | Notlar |
|---|---|---|---|
| Tavan | ORİJİNAL | [90 - 110] | Ezik ve Gamzeler Var, Kimyasal Deformasyon Var, |
| Kaput | ORİJİNAL | [90 - 110] | Ezik ve Gamzeler Var, Kimyasal Deformasyon Var, Çizik Var, |
| Sol Ön Kapı | ORİJİNAL | [90 - 110] | Ezik ve Gamzeler Var, Çizik Var, |
| Sol Arka Kapı | ORİJİNAL | [90 - 110] | Ezik ve Gamzeler Var, Çizik Var, |
| Sol Arka Çamurluk | BOYALI | [90 - 1500] | Boyalı, İşlemli, |
| Bagaj | ORİJİNAL | [90 - 110] | Ezik ve Gamzeler Var, Hasar Var, |
| Sağ Arka Çamurluk | ORİJİNAL | [90 - 110] | Ezik ve Gamzeler Var, Hasar Var, |
| Sağ Arka Kapı | ORİJİNAL | [90 - 110] | Çizik Var, |
| Sağ Ön Kapı | ORİJİNAL | [90 - 110] | Ezik ve Gamzeler Var, Çizik Var, |
| Sağ Ön Çamurluk | ORİJİNAL | [90 - 110] | Ezik ve Gamzeler Var, Çizik Var, |
| Ön Tampon | LOKAL B. | | Alt Panjur Kırık, Çatlak, Plastik, Karbon Ölçüm Yapılamadı, Çizik, Sürtme Var, |
| Arka Tampon | ORİJİNAL | | Plastik, Karbon Ölçüm Yapılamadı, Çizik, Sürtme Var, |

Detay: ARAÇ KİRLİ BAKILDI , Aracın Muhtelif Yerlerinde Ezik ve Çizikler Var, KUŞ PİSLİĞİ BOYA DESEN BOZULMALARI MEVCUT ,
