NM435600006Z61835 Şasi Numaralı Aracın

## Oto Ekspertiz Raporu

| Müşteri | R*****R | Telefon: | 541*****143 | Tarih: | 24.08.2026 | Rapor No: | 925694-00166 |

| Marka Model: | FIAT EGEA 1.6 16V MULTIJET II START&STOP EASY PLUS DCT |

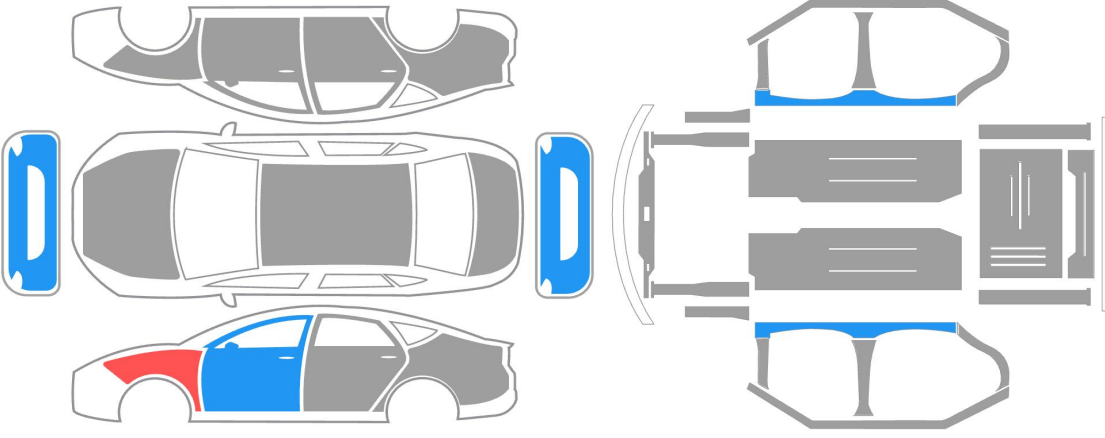
■ : Orijinal | ■ : Boyalı(5) | ■ : Lokal Boyalı(0) | ■ : Değişen(1)

| Sol Ön Çamurluk | DEĞİŞEN | [90 - 240] | Değişen, |
| Sol Ön Kapı | BOYALI | [90 - 900] | Boyalı, İşlemli, |
| Ön Tampon | BOYALI | | Kırık, Çatlak Var, Plastik, Karbon Ölçüm Yapılamadı, Yerine Oturmamış, Çizik, Sürtme Var, |
| Arka Tampon | BOYALI | | Plastik, Karbon Ölçüm Yapılamadı, Yerine Oturmamış, Çizik, Sürtme Var, |

**Detay:** ARAÇ KİRLİ BAKILDI , Aracın Muhtelif Yerlerinde Ezik ve Çizikler Var, KUŞ PİSLİĞİ BOYA DESEN BOZULMALARI MEVCUT , SAĞ SOL MARŞPIYER PILASTİK KAPLAMA VAR KONTROL EDİLEMEDİ,
