UU1K6720767548217 Şasi Numaralı Aracın

## Oto Ekspertiz Raporu

| Müşteri | R*****R | Telefon: | 541*****143 | Tarih: | 01.10.2026 | Rapor No: | 973289-00166 |

| Marka Model: | DACIA DOKKER |

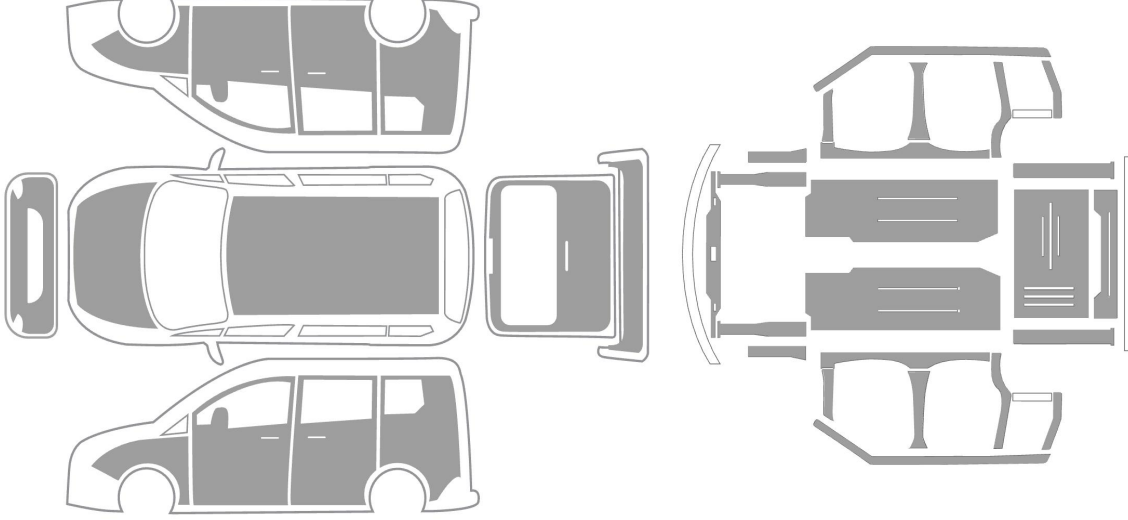
| Kaporta / Boya | Durumu | Mikron | Notlar |
|---|---|---|---|
| Tavan | ORİJİNAL | [90 - 110] | Ezik ve Gamzeler Var, Kimyasal Deformasyon Var, Çizik Var, |
| Kaput | ORİJİNAL | [90 - 110] | Ezik ve Gamzeler Var, Çizik Var, |
| Ön Tampon | ORİJİNAL | | Plastik, Karbon Ölçüm Yapılamadı, Yerine Oturmamış, Çizik, Sürtme Var, |
| Arka Tampon | ORİJİNAL | | Plastik, Karbon Ölçüm Yapılamadı, Çizik, Sürtme Var, |

Detay: ARAÇ KİRLİ BAKILDI , Aracın Muhtelif Yerlerinde Ezik ve Çizikler Var, KUŞ PİSLİĞİ BOYA DESEN BOZULMALARI MEVCUT ,
