WVWZZZAUZFW190578 Şasi Numaralı Aracın

## Oto Ekspertiz Raporu

| Marka Model: | VOLKSWAGEN GOLF 1.4 TSI COMFORTLINE DSG |

34KZ5091 | 29.07.2026 | No: 898875 | TSE: 34-HYB-21005

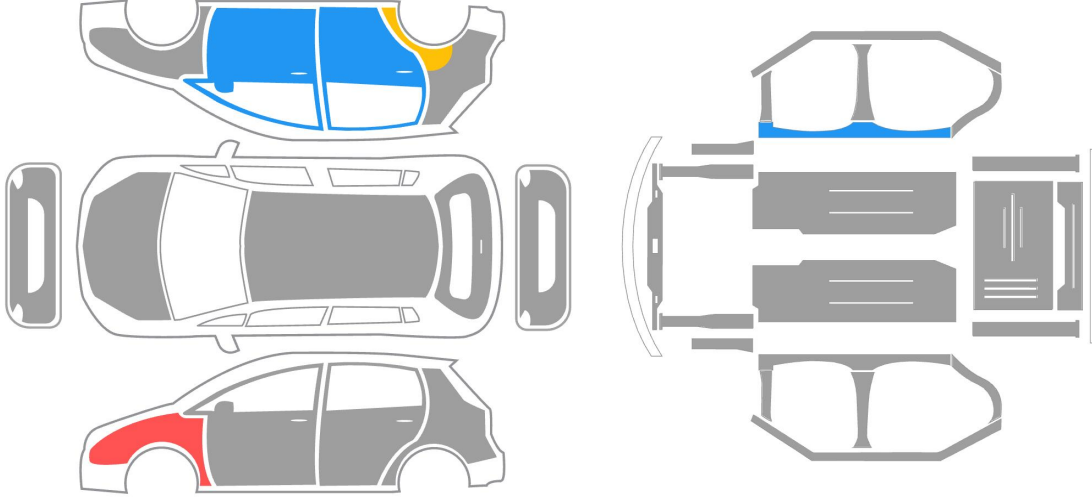
■ : Orijinal | ■ : Boyalı(3) | ■ : Lokal Boyalı(1) | ■ : Değişen(1)

| Kaporta / Boya | Durumu | Mikron | Notlar |
|---|---|---|---|
| Tavan | ORİJİNAL | [110 - 140] | Dolu Ezikleri Mevcut, Ezik ve Gamzeler Var, Kimyasal Deformasyon Var, |
| Kaput | ORİJİNAL | [110 - 140] | Dolu Ezikleri Mevcut, Ezik ve Gamzeler Var, Kimyasal Deformasyon Var, |
| Sol Ön Çamurluk | DEĞİŞEN | [110 - 140] | Değişen, |
| Sağ Arka Çamurluk | LOKAL B. | [110 - 140] | |
| Sağ Arka Kapı | BOYALI | [110 - 900] | Boyalı, İşlemli, |
| Sağ Ön Kapı | BOYALI | [110 - 1500] | Boyalı, İşlemli, |

**Detay:** Aracın Muhtelif Yerlerinde Ezik ve Çizikler Var, DOLU İZLERİ MEVCUT , KUŞ PİSLİĞİ BOYA DESEN BOZULMALARI MEVCUT ,
