VF15R040H54073106 Şasi Numaralı Aracın

## Oto Ekspertiz Raporu

| Marka Model: | RENAULT CLIO |
| Model Yılı | 2015 |

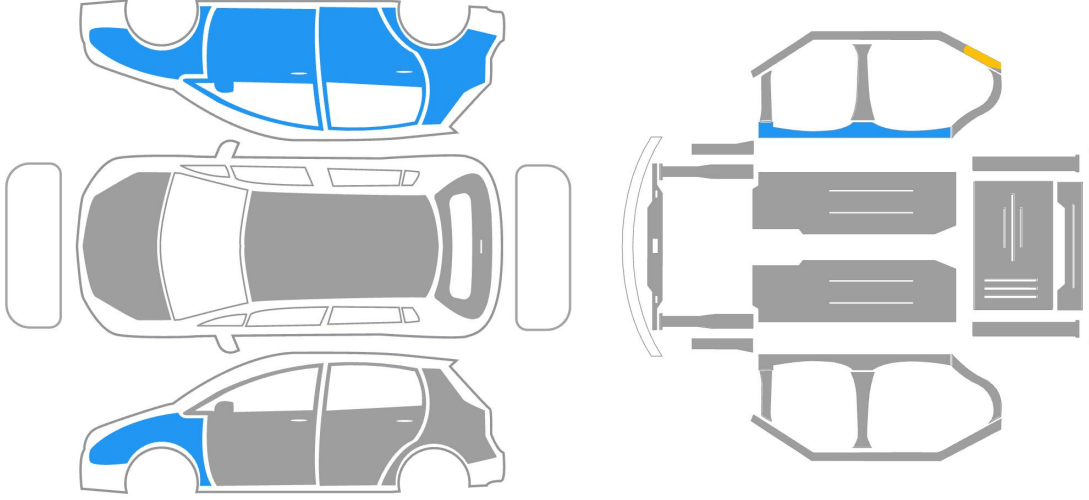
■ : Orijinal | ■ : Boyalı(6) | ■ : Lokal Boyalı(1) | ■ : Değişen(0)

| Kaporta / Boya | Durumu | Mikron | Notlar |
|---|---|---|---|
| Sol Ön Çamurluk | BOYALI | [80 - 110] | Plastik, Karbon Ölçüm Yapılamadı, |
| Sağ Arka Çamurluk | BOYALI | [80 - 110] | Boyalı, |
| Sağ Arka Kapı | BOYALI | [80 - 110] | |
| Sağ Ön Kapı | BOYALI | [80 - 110] | Boyalı, |
| Sağ Ön Çamurluk | BOYALI | [80 - 110] | Boyalı, Plastik, Karbon Ölçüm Yapılamadı, |

Detay: Aracın Muhtelif Yerlerinde Ezik ve Çizikler Var,
