VF1RJK00169287092 Şasi Numaralı Aracın

## Oto Ekspertiz Raporu

| Müşteri | R*****R | Telefon: | 541*****143 | Tarih: | 01.09.2026 | Rapor No: | 935611-00166 |

| Marka Model: | RENAULT EXPRESS |

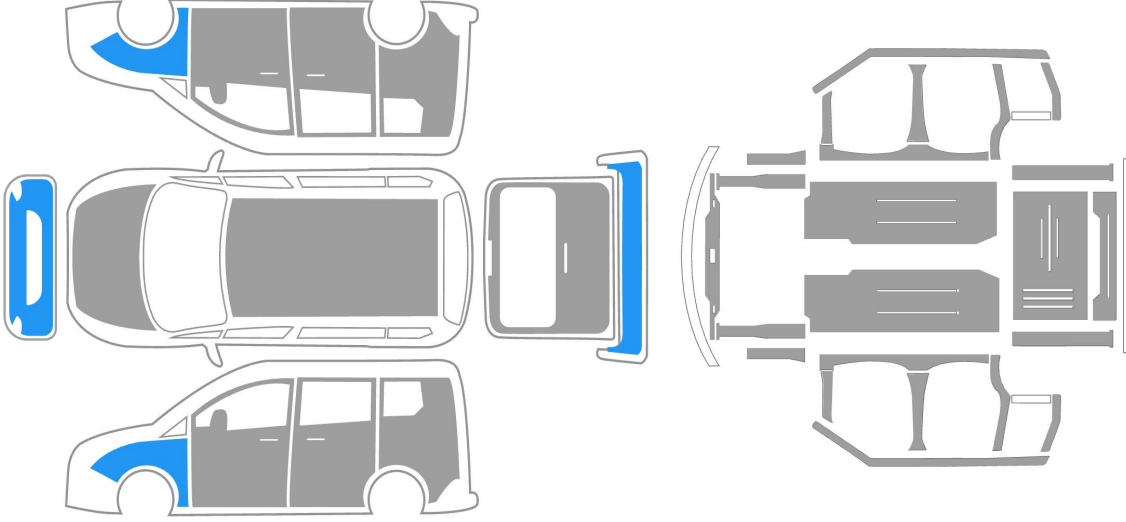
■ : Orijinal | ■ : Boyalı(4) | ■ : Lokal Boyalı(0) | ■ : Değişen(0)

| Kaporta / Boya | Durumu | Mikron | Notlar |
|---|---|---|---|
| Kaput | ORİJİNAL | [90 - 110] | Ezik ve Gamzeler Var, |
| Sol Ön Çamurluk | BOYALI | [90 - 700] | Boyalı, |
| Sağ Arka Çamurluk | ORİJİNAL | [90 - 110] | Ezik ve Gamzeler Var, Çizik Var, |
| Sağ Arka Kapı | ORİJİNAL | [90 - 110] | Ezik ve Gamzeler Var, Çizik Var, |
| Sağ Ön Kapı | ORİJİNAL | [90 - 110] | Hasar Var, |
| Sağ Ön Çamurluk | BOYALI | [90 - 900] | Ayar Yapılmış, Boyalı, |
| Ön Tampon | BOYALI | | Plastik, Karbon Ölçüm Yapılamadı, Çizik, Sürtme Var, |
| Arka Tampon | BOYALI | | Plastik, Karbon Ölçüm Yapılamadı, Çizik, Sürtme Var, |

Detay: ARAÇ YOĞUN KİRLİ BAKILDI , Aracın Muhtelif Yerlerinde Ezik ve Çizikler Var,
