VF1RFB00762283056 Şasi Numaralı Aracın

## Oto Ekspertiz Raporu

| Müşteri | R*****R | Telefon: | 541*****143 | Tarih: | 19.08.2026 | Rapor No: | 920605-00166 |

| Marka Model: | RENAULT MEGANE |

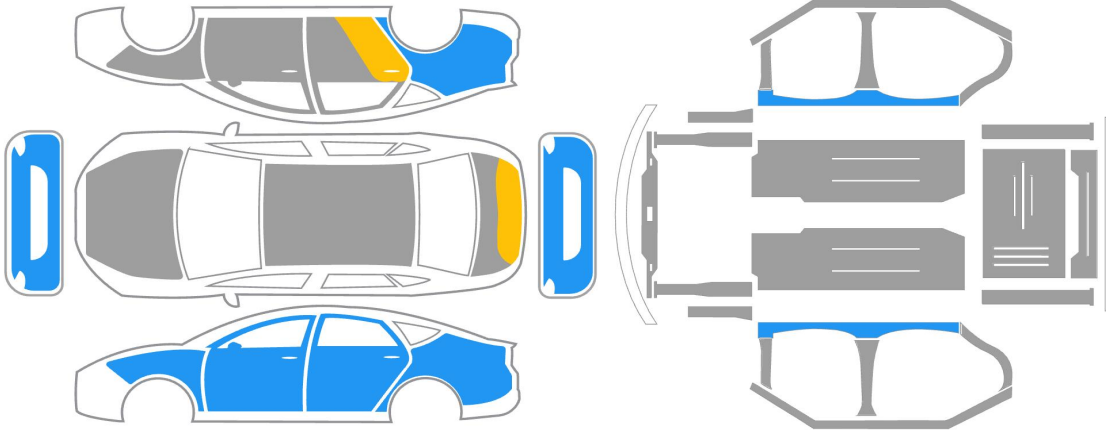
■ : Orijinal | ■ : Boyalı(9) | ■ : Lokal Boyalı(2) | ■ : Değişen(0)

| Kaporta / Boya | Durumu | Mikron | Notlar |
|---|---|---|---|
| Tavan | ORİJİNAL | [110 - 140] | Ezik ve Gamzeler Var, |
| Kaput | ORİJİNAL | [110 - 140] | Boyasız Göçük Düzeltme Var, Ezik ve Gamzeler Var, Taş İzi Var, Çizik Var, |
| Sol Ön Çamurluk | BOYALI | [30 - 30] | Boyalı, Plastik, Karbon Ölçüm Yapılamadı, |
| Sol Ön Kapı | BOYALI | [110 - 900] | Boyalı, |
| Sol Arka Kapı | BOYALI | [110 - 600] | Boyalı, |
| Sol Arka Çamurluk | BOYALI | [110 - 1500] | Boyalı, |
| Bagaj | LOKAL B. | [110 - 600] | Dolu Ezikleri Mevcut, Ezik ve Gamzeler Var, |
| Sağ Arka Çamurluk | BOYALI | [110 - 1500] | Boyalı, |
| Sağ Arka Kapı | LOKAL B. | [110 - 900] | |
| Sağ Ön Kapı | ORİJİNAL | [110 - 140] | Hasar Var, Çizik Var, |
| Sağ Ön Çamurluk | ORİJİNAL | [30 - 30] | Plastik, Karbon Ölçüm Yapılamadı, Çizik Var, |
| Ön Tampon | BOYALI | | Kırık, Çatlak Var, Plastik, Karbon Ölçüm Yapılamadı, Yerine Oturmamış, Çizik, Sürtme Var, |
| Arka Tampon | BOYALI | | Plastik, Karbon Ölçüm Yapılamadı, Yerine Oturmamış, Çizik, Sürtme Var, |

Detay: Aracın Muhtelif Yerlerinde Ezik ve Çizikler Var, İÇ DİREKLERDE BOYA TOZLARI MEVCUT ,
