UU1HSDAC648933662 Şasi Numaralı Aracın

## Oto Ekspertiz Raporu

| Marka Model: | DACIA DUSTER 1.5 BLUEDCI COMFORT MANUEL |
| Model Yılı | 2013 |

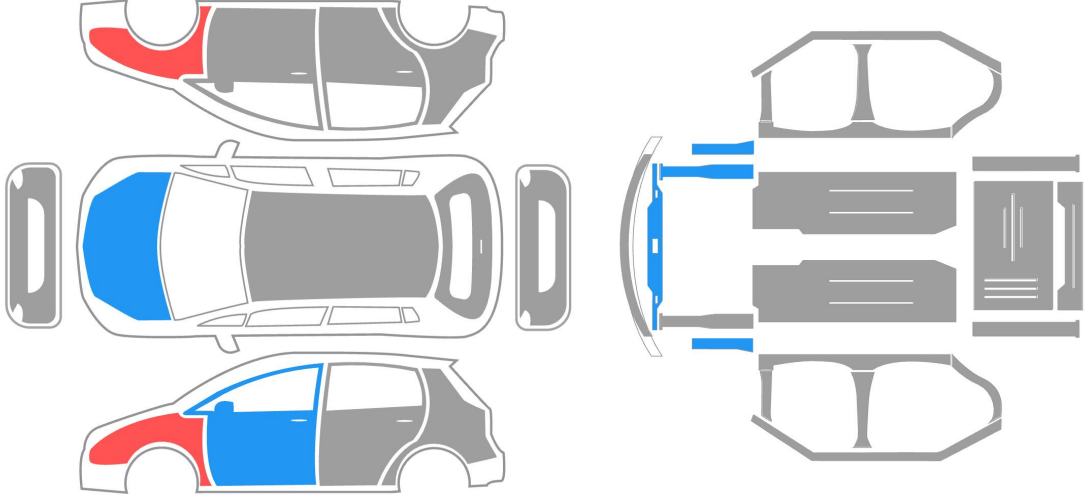
■ : Orijinal | ■ : Boyalı(6) | ■ : Lokal Boyalı(0) | ■ : Değişen(2)

| Kaporta / Boya | Durumu | Mikron | Notlar |
|---|---|---|---|
| Kaput | BOYALI | [100 - 140] | Sökme, Takma Ayar İşlemi Var, İşlemler, |
| Sol Ön Çamurluk | DEĞİŞEN | [100 - 140] | |
| Sol Ön Kapı | BOYALI | [100 - 140] | |
| Sağ Ön Çamurluk | DEĞİŞEN | [100 - 140] | |

Detay: ARAÇ ISLAK VE KİRLİ BAKILDI, Aracın Muhtelif Yerlerinde Ezik ve Çizikler Var,
