VF3MCYHZRKS094177 Şasi Numaralı Aracın

## Oto Ekspertiz Raporu

| Müşteri | R*****R | Telefon: | 541*****143 | Tarih: | 20.08.2026 | Rapor No: | 923102-00166 |

| Marka Model: | PEUGEOT 3008 |

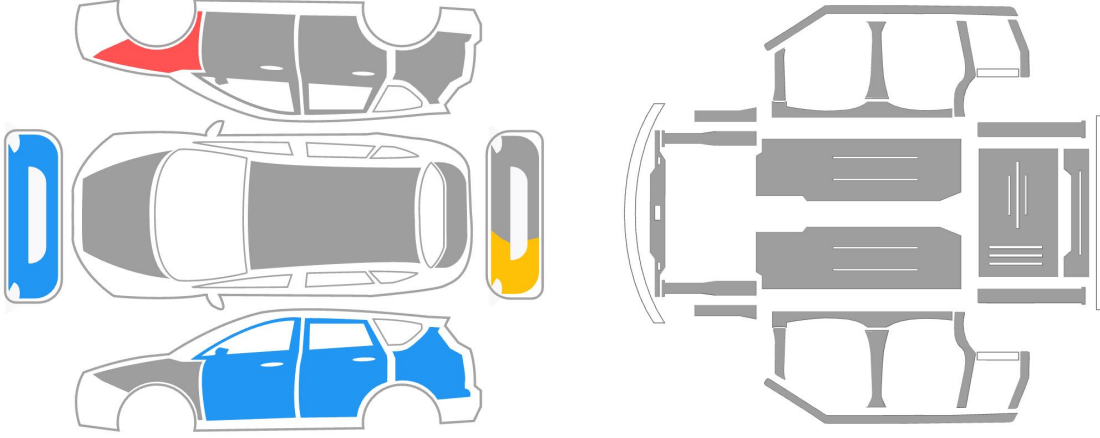
| Kaporta / Boya | Durumu | Mikron | Notlar |
|---|---|---|---|
| Sol Ön Çamurluk | ORİJİNAL | [90 - 110] | Ezik ve Gamzeler Var, Rötüş Var, |
| Sol Ön Kapı | BOYALI | [90 - 2500] | Boyalı, İşlemli, |
| Sol Arka Kapı | BOYALI | [90 - 2500] | Ayar Yapılmış, Boyalı, İşlemli, |
| Sol Arka Çamurluk | BOYALI | [90 - 1500] | Boyalı, İşlemli, |
| Sağ Ön Çamurluk | DEĞİŞEN | [90 - 900] | Çıkma Parça İle Değişmiş, |
| Ön Tampon | BOYALI | | Kırık, Çatlak Var, Plastik, Karbon Ölçüm Yapılamadı, Yerine Oturmamış, Çizik, Sürtme Var, |
| Arka Tampon | LOKAL B. | | Kırık, Çatlak Var, Plastik, Karbon Ölçüm Yapılamadı, Çizik, Sürtme Var, |

**Detay:** ARKA TAMPON PANEL BAĞLANTI AYAKLARI KIRIK NİKELAJ KIRIK, Aracın Muhtelif Yerlerinde Ezik ve Çizikler Var, PILASTİK DODİKLER ÇİZİK SÜRTME DEFORME MEVCUT , SAĞ ÖN ÇAMURLUK DODİĞİ BOYALI İŞLEMLİ , SOL ÖN KAPI GERGİSİ SES YAPIYOR, SOL İÇ DİREKLERDE EZİK ÇİZİKLER MEVCUT ,
