LVVDB21B7RD917150 Şasi Numaralı Aracın

## Oto Ekspertiz Raporu

| Müşteri | R*****R | Telefon: | 541*****143 | Tarih: | 15.08.2026 | Rapor No: | 916790-00166 |

| Marka Model: | CHERY OMODA 5 |

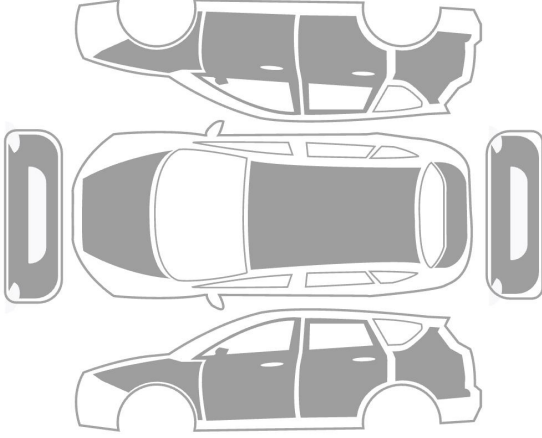
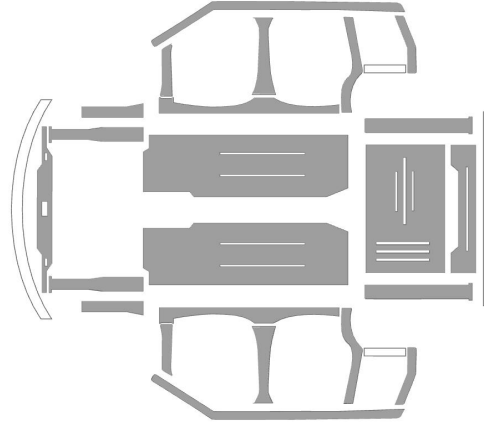
| Sol Ön Çamurluk | ORİJİNAL | [110 - 140] | Ezik ve Gamzeler Var, |
| Sağ Arka Kapı | ORİJİNAL | [110 - 140] | Ezik ve Gamzeler Var, Çizik Var, |
| Ön Tampon | ORİJİNAL | | Kırık, Çatlak Var, Plastik, Karbon Ölçüm Yapılamadı, Yerine Oturmamış, Çizik, Sürtme Var, |
| Arka Tampon | ORİJİNAL | | Plastik, Karbon Ölçüm Yapılamadı, Çizik, Sürtme Var, |

Detay: ARAÇ YOĞUN KİRLİ BAKILDI , Aracın Muhtelif Yerlerinde Ezik ve Çizikler Var, ÖN TAMPON FAR ÇERÇEVESİ KIRIK,
