UU15SDCLC56360178 Şasi Numaralı Aracın

## Oto Ekspertiz Raporu

| Müşteri | R*****R | Telefon: | 541*****143 | Tarih: | 28.08.2026 | Rapor No: | 931914-00166 |

| Marka Model: | DACIA SANDERO 1.5 DCI STEPWAY MANUEL |

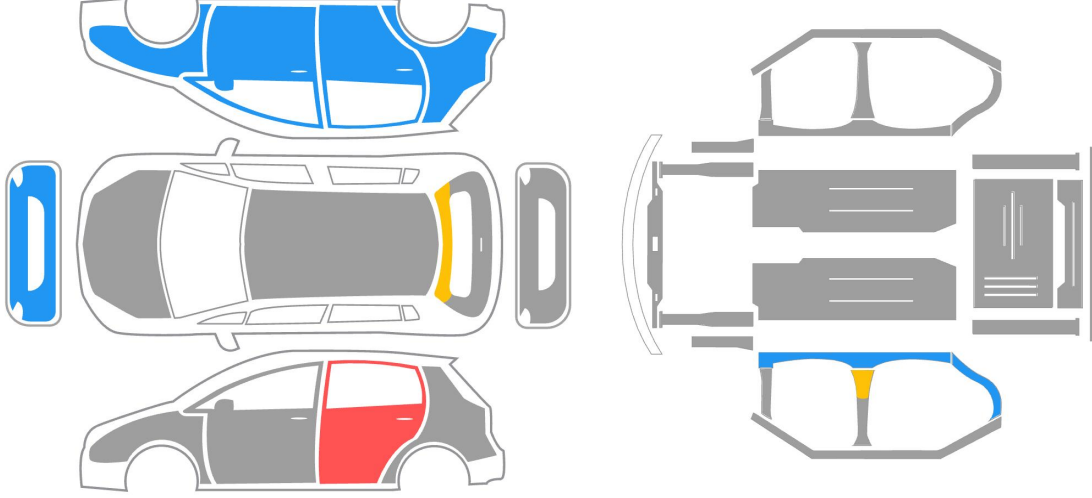
■ : Orijinal | ■ : Boyalı(7) | ■ : Lokal Boyalı(2) | ■ : Değişen(1)

| Kaporta / Boya | Durumu | Mikron | Notlar |
|---|---|---|---|
| Tavan | ORİJİNAL | [110 - 140] | Boyasız Göçük Düzeltme Var, Ezik ve Gamzeler Var, Kimyasal Deformasyon Var, Çizik Var, |
| Kaput | ORİJİNAL | [110 - 140] | Boyasız Göçük Düzeltme Var, Ezik ve Gamzeler Var, Kimyasal Deformasyon Var, Çizik Var, |
| Sol Arka Kapı | DEĞİŞEN | [110 - 140] | Değişen, Ezik ve Gamzeler Var, Çizik Var, |
| Bagaj | LOKAL B. | [110 - 900] | Hasar Var, |
| Sağ Arka Çamurluk | BOYALI | [110 - 1500] | Boyalı, İşlemli, |
| Sağ Arka Kapı | BOYALI | [110 - 1500] | Boyalı, Hasar Var, İşlemli, |
| Sağ Ön Kapı | BOYALI | [110 - 140] | Boyalı, Ezik ve Gamzeler Var, Vernik Geçisi Var, İşlemli, |
| Sağ Ön Çamurluk | BOYALI | [110 - 1500] | Boyalı, Sökme, Takma Ayar İşlemi Var, İşlemli, |
| Ön Tampon | BOYALI | | Kırık, Çatlak Var, Plastik, Karbon Ölçüm Yapılamadı, Yerine Oturmamış, Çizik, Sürtme Var, Ön Panjur Üzeri Logo, Amblem (Deforme, Kırık, Çatlak), Üst Panjur Kırık, Çatlak, |

**Detay:** ARAÇ ÜZERİNDE DOLU ONARIMLARI MEVCUT , Aracın Muhtelif Yerlerinde Ezik ve Çizikler Var, KUŞ PİSLİĞİ BOYA SOYULMALARI BOYA DESEN BOZULMALARI MEVCUT , PILASTİK DODİKLER ÇİZİK SÜRTME DEFORME MEVCUT , SAĞ ÖN İÇ DİREKTE BOYA TOZU MEVCUT ,
