VF1RFB00466026493 Şasi Numaralı Aracın

## Oto Ekspertiz Raporu

| Müşteri | R*****R | Telefon: | 541*****143 | Tarih: | 19.08.2026 | Rapor No: | 920617-00166 |

| Marka Model: RENAULT | |

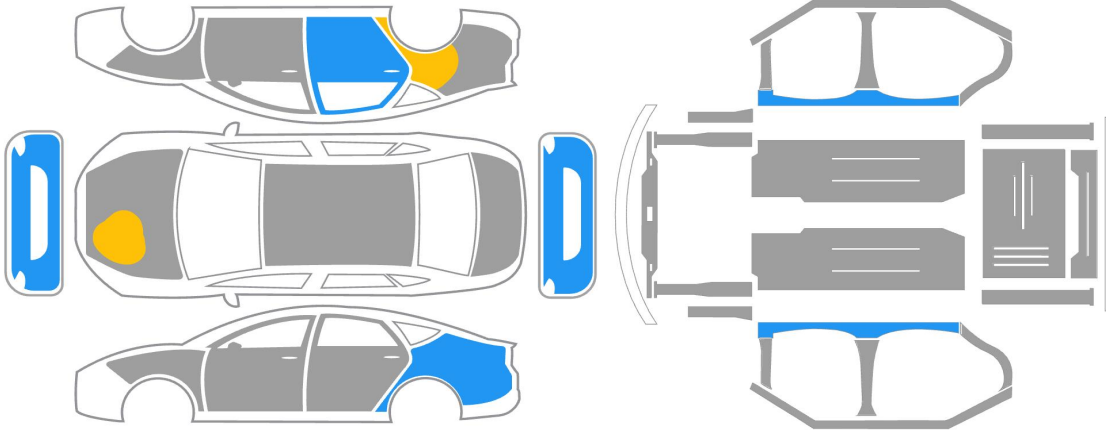
■ : Orijinal | ■ : Boyalı(6) | ■ : Lokal Boyalı(2) | ■ : Değişen(0)

| Kaporta / Boya | Durumu | Mikron | Notlar |
|---|---|---|---|
| Kaput | LOKAL B. | [110 - 220] | |
| Sol Arka Çamurluk | BOYALI | [110 - 280] | Boyalı, |
| Sağ Arka Çamurluk | LOKAL B. | [110 - 1500] | Hasar Var, |
| Sağ Arka Kapı | BOYALI | [110 - 1000] | Boyalı, Hasar Var, |
| Ön Tampon | BOYALI | | Kırık, Çatlak Var, Plastik, Karbon Ölçüm Yapılamadı, Yerine Oturmamış, Çizik, Sürtme Var, |
| Arka Tampon | BOYALI | | Plastik, Karbon Ölçüm Yapılamadı, Çizik, Sürtme Var, |

Detay: ARAÇ KİRLİ BAKILDI , Aracın Muhtelif Yerlerinde Ezik ve Çizikler Var, KUŞ PİSLİĞİ BOYA DESEN BOZULMALARI MEVCUT ,
