VF3CUIYHXNKY049526 Şasi Numaralı Aracın

## Oto Ekspertiz Raporu

| Plaka | 34BYV270 |
| Marka Model: | PEUGEOT |

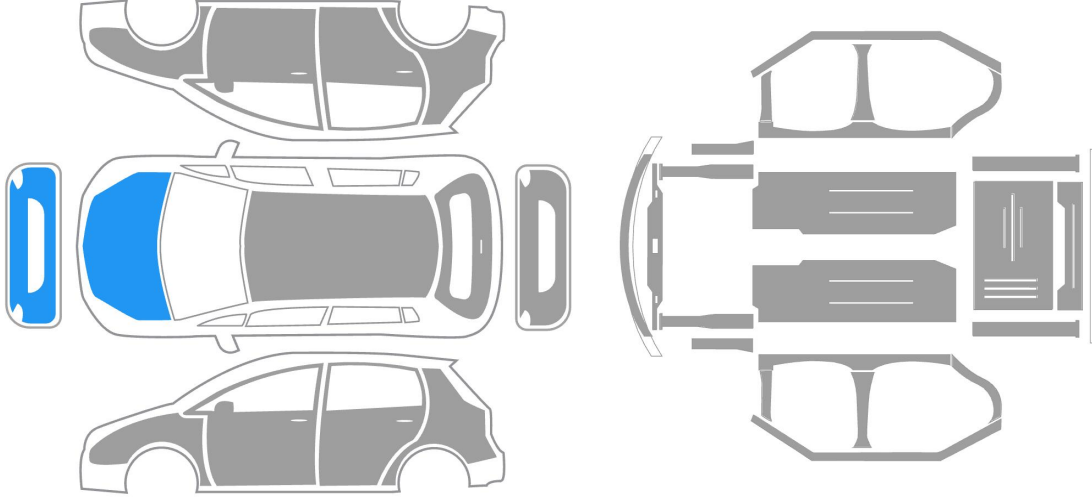
■ : Orijinal | ■ : Boyalı(2) | ■ : Lokal Boyalı(0) | ■ : Değişen(0)

| Kaporta / Boya | Durumu | Mikron | Notlar |
|---|---|---|---|
| Kaput | BOYALI | [90 - 1000] | Boyalı, Sökme, Takma Ayar İşlemi Var, İşlemli, |
| Sol Ön Çamurluk | ORİJİNAL | [90 - 110] | Ayar Yapılmış, Rötüş Var, Çizik Var, |
| Sol Ön Kapı | ORİJİNAL | [90 - 110] | Ezik ve Gamzeler Var, |
| Bagaj | ORİJİNAL | [90 - 110] | Ezik ve Gamzeler Var, |
| Ön Tampon | BOYALI | | Plastik, Karbon Ölçüm Yapılamadı, Yerine Oturmamış, Çizik, Sürtme Var, |
| Arka Tampon | ORİJİNAL | | Plastik, Karbon Ölçüm Yapılamadı, Yerine Oturmamış, Çizik, Sürtme Var, |

**Detay:** Aracın Muhtelif Yerlerinde Ezik ve Çizikler Var, PILASTİK DODİKLER ÇİZİK SÜRTME DEFORME MEVCUT , ÖN KAPUT SOL MENTEŞESİ DEĞİŞEN ,
