VF1RJA00171234175 Şasi Numaralı Aracın

## Oto Ekspertiz Raporu

| Müşteri | R*****R | Telefon: | 541*****143 | Tarih: | 23.10.2026 | Rapor No: | 995773-00166 |

| Marka Model: | RENAULT CLIO 1.0 TCE ECO EQUILIBRE MANUEL |

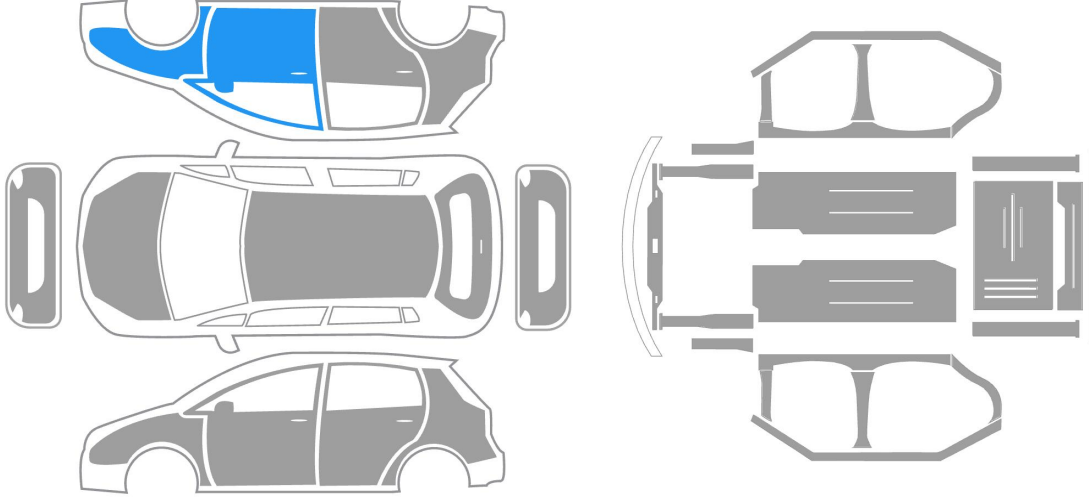
■ : Orijinal | ■ : Boyalı(2) | ■ : Lokal Boyalı(0) | ■ : Değişen(0)

| Kaporta / Boya | Durumu | Mikron | Notlar |
|---|---|---|---|
| Sağ Ön Kapı | BOYALI | [110 - 1500] | Boyalı, İşlemli, |
| Sağ Ön Çamurluk | BOYALI | [110 - 1500] | Boyalı, İşlemli, |
| Ön Tampon | ORIJİNAL | | Plastik, Karbon Ölçüm Yapılamadı, Çizik, Sürtme Var, |
| Arka Tampon | ORIJİNAL | | Plastik, Karbon Ölçüm Yapılamadı, Çizik, Sürtme Var, |

Detay: ARAÇ YOĞUN KİRLİ BAKILDI , MUHTELİF EZİK ÇİZİKLER MEVCUT ,
