UU1DJF00274384706 Şasi Numaralı Aracın

## Oto Ekspertiz Raporu

| Müşteri | R*****R | Telefon: | 541*****143 | Tarih: | 04.08.2026 | Rapor No: | 904315-00166 |

| Marka Model: | DACIA SANDERO |

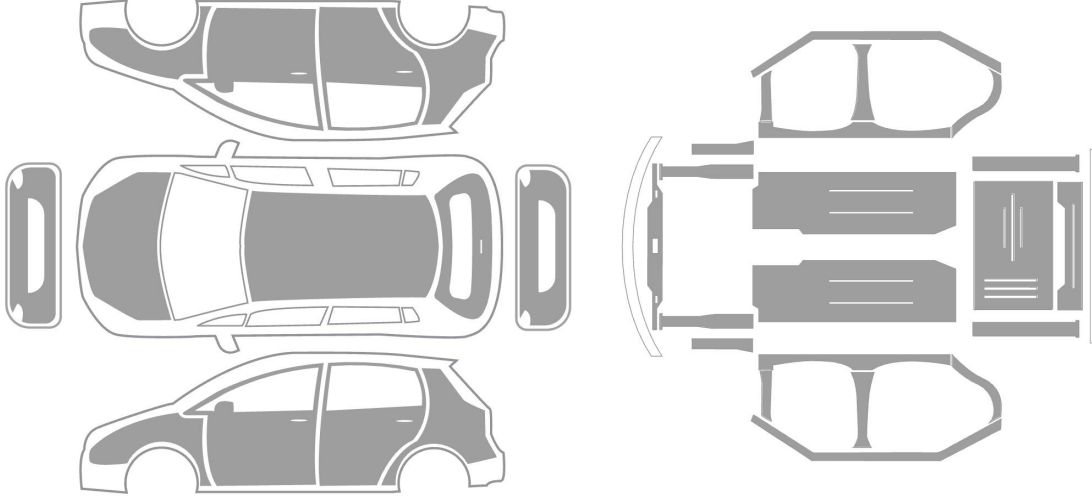
■ : Orijinal | ■ : Boyalı(0) | ■ : Lokal Boyalı(0) | ■ : Değişen(0)

| Kaporta / Boya | Durumu | Mikron | Notlar |
|---|---|---|---|
| Ön Tampon | ORİJİNAL | | Plastik, Karbon Ölçüm Yapılamadı, Çizik, Sürtme Var, |
| Arka Tampon | ORİJİNAL | | Plastik, Karbon Ölçüm Yapılamadı, Çizik, Sürtme Var, |

**Detay:** ARAÇ YOĞUN KİRLİ BAKILDI , Aracın Muhtelif Yerlerinde Ezik ve Çizikler Var, KUŞ PİSLİĞİ BOYA DESEN BOZULMALARI MEVCUT , PİLASTİK DODİKLER ÇİZİK DEFORME ,
