UU1BSDAEF42019618 Şasi Numaralı Aracın

## Oto Ekspertiz Raporu

| Plaka | 34KIY362 |
| Marka Model: | DACIA SANDERO |

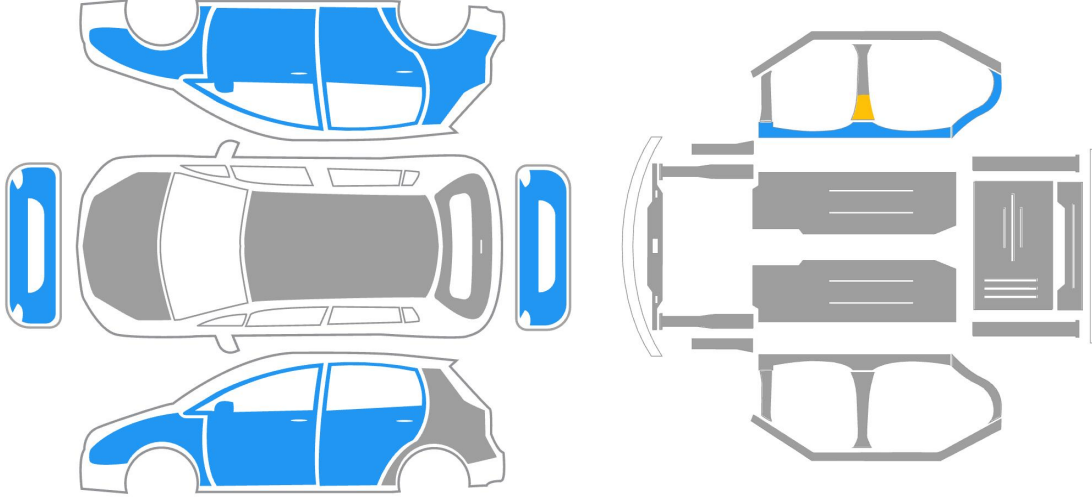
| Kaporta / Boya | Durumu | Mikron | Notlar |
|---|---|---|---|
| Tavan | ORİJİNAL | [110 - 140] | Dolu Ezikleri Mevcut, Güneş Yanığı Var, Hasar Var, Kimyasal Deformasyon Var, Vernik Deformasyonu Var, |
| Kaput | ORİJİNAL | [110 - 140] | Ezik ve Gamzeler Var, Kimyasal Deformasyon Var, Rötüş Var, Taş İzi Var, Çizik Var, |
| Sol Ön Çamurluk | BOYALI | [110 - 900] | Boyalı, Hasar Var, İşlemli, |
| Sol Ön Kapı | BOYALI | [110 - 900] | Boyalı, İşlemli, |
| Sol Arka Kapı | BOYALI | [110 - 300] | Boyalı, |
| Sol Arka Çamurluk | ORİJİNAL | [110 - 140] | Hasar Var, |
| Bagaj | ORİJİNAL | [110 - 140] | Hasar Var, |
| Sağ Arka Çamurluk | BOYALI | [110 - 1500] | Boyalı, Çizik Var, İşlemli, |
| Sağ Arka Kapı | BOYALI | [110 - 1500] | Boyalı, Sökme, Takma Ayar İşlemi Var, İşlemli, |
| Sağ Ön Kapı | BOYALI | [110 - 900] | Boyalı, Ezik ve Gamzeler Var, Çizik Var, İşlemli, |
| Sağ Ön Çamurluk | BOYALI | [110 - 1500] | Boyalı, İşlemli, |
| Ön Tampon | BOYALI | | Kırık, Çatlak Var, Plastik, Karbon Ölçüm Yapılamadı, Yerine Oturmamış, Çizik, Sürtme Var, |
| Arka Tampon | BOYALI | | Kırık, Çatlak Var, Plastik, Karbon Ölçüm Yapılamadı, Yerine Oturmamış, Çizik, Sürtme Var, |

**Detay:** Aracın Muhtelif Yerlerinde Ezik ve Çizikler Var, DOLU EZİKLERİ MEVCUT , NOKTASAL PASLANMALAR BOYA SOYULMALARI DESEN BOZULMALARI MEVCUT ,
