NLAFC5650LW119863 Şasi Numaralı Aracın

## Oto Ekspertiz Raporu

| Müşteri | R*****R | Telefon: | 541*****143 | Tarih: | 27.08.2026 | Rapor No: | 931168-00166 |

Marka Model: HONDA CIVIC 4 DR

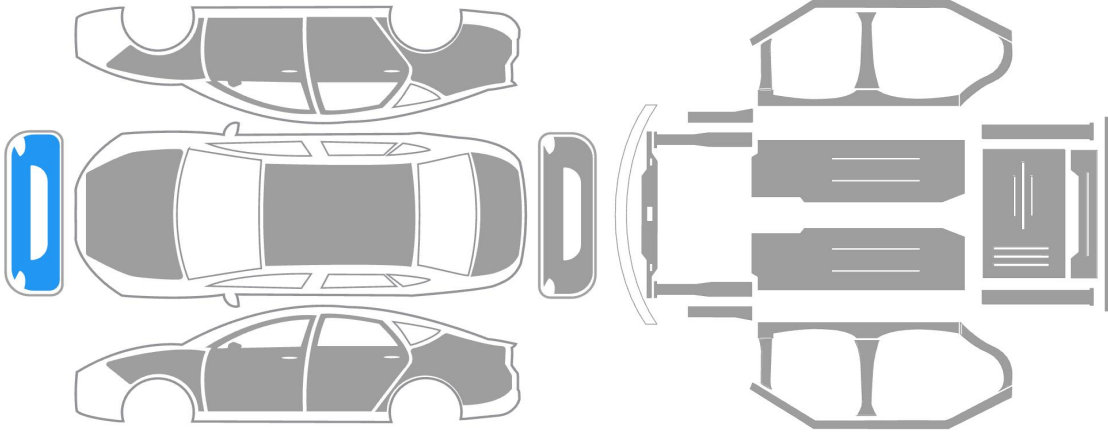
■ : Orijinal | ■ : Boyalı(1) | ■ : Lokal Boyalı(0) | ■ : Değişen(0)

| Kaporta / Boya | Durumu | Mikron | Notlar |
|---|---|---|---|
| Sağ Arka Çamurluk | ORİJİNAL | [90 - 110] | Boyasız Göçük Düzeltme Var, |
| Ön Tampon | BOYALI | | Plastik, Karbon Ölçüm Yapılamadı, Çizik, Sürtme Var, Üst Panjur Kırık, Çatlak, |
| Arka Tampon | ORİJİNAL | | Kırık, Çatlak Var, Plastik, Karbon Ölçüm Yapılamadı, Çizik, Sürtme Var, |

Detay: ARAÇ KİRLİ BAKILDI , Aracın Muhtelif Yerlerinde Ezik ve Çizikler Var,
