VF1RFB00565858432 Şasi Numaralı Aracın

## Oto Ekspertiz Raporu

| Marka Model: | RENAULT MEGANE |

34KAJ483 | 23.09.2026 | No: 963903 | TSE: 34-HYB-21005

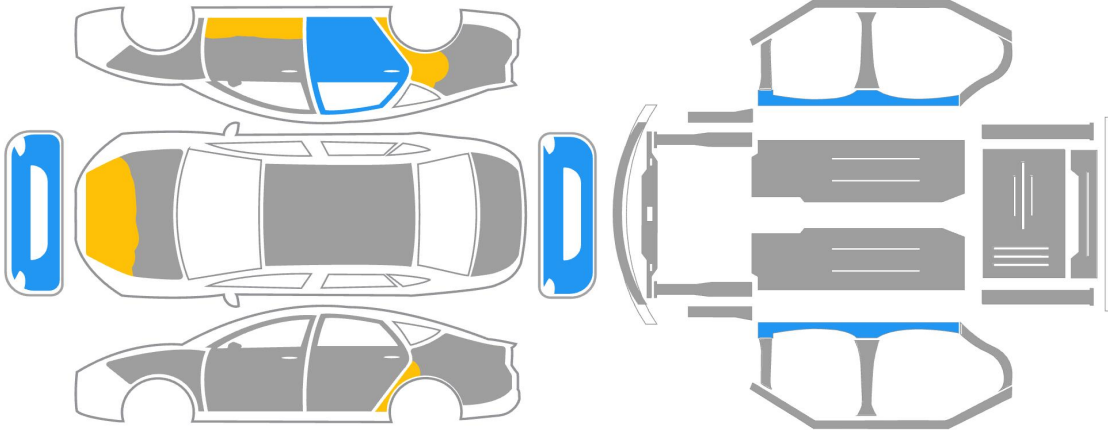
| Kaput | LOKAL B. | [110 - 600] | |
| Sol Arka Çamurluk | LOKAL B. | [110 - 140] | |
| Sağ Arka Çamurluk | LOKAL B. | [110 - 600] | Boyasız Göçük Düzeltme Var, |
| Sağ Arka Kapı | BOYALI | [110 - 900] | Boyalı, İşlemli, |
| Sağ Ön Kapı | LOKAL B. | [110 - 800] | |
| Ön Tampon | BOYALI | | Kırık, Çatlak Var, Plastik, Karbon Ölçüm Yapılamadı, Yerine Oturmamış, Çizik, Sürtme Var, |
| Arka Tampon | BOYALI | | Kırık, Çatlak Var, Plastik, Karbon Ölçüm Yapılamadı, Yerine Oturmamış, Çizik, Sürtme Var, |

**Detay:** ARAÇ YOĞUN KİRLİ BAKILDI GÖZ KONTROLÜ YAPILAMADI , Aracın Muhtelif Yerlerinde Ezik ve Çizikler Var, ÖN TAMPON İÇ PILASTİK BAKALİTLER KIRIK ,
