KAPORTA VE BOYA KONTROLÜ

Rapor id : SP384AGB102

Alıcı: OTOPOINT MOTORLU ARAÇLAR.. Araç: 34NPU825 - NM0CXXTTRCSA22794 - FORD Transit Manuel Dizel - Kilometre : 9396

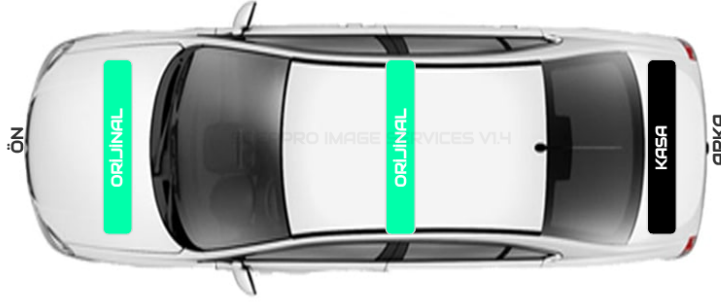
Aracın muhtelif yerlerinde minimal düzeyde ezik ve çizikler mevcut
