KAPORTA VE BOYA KONTROLÜ

Rapor tarihi : 2026-03-02 12:46:46
Rapor id : SP283GAD942

Alıcı: OTOPOİNT MOTORLU ARAÇLAR.. Araç: 34NKK706 - VYFEDYHT5SJ662207 - FIAT Doblo 2025 Manuel Dizel - Kilometre : 7970

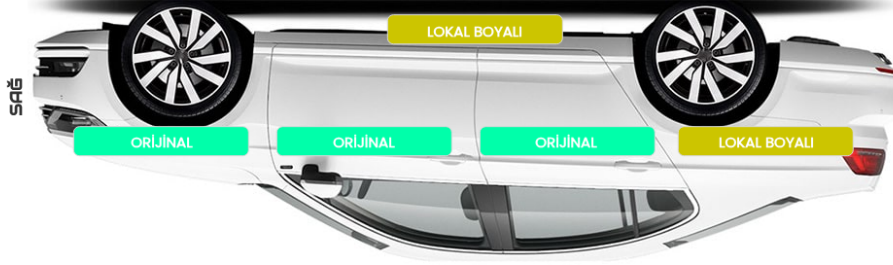
-Sağ ön far ayağı kırık
-Araçın muhtelif yerlerinde minimal düzeyde ezik çizik ve boyasız göçük düzeltmeler mevcut
